# THE CLUBHOUSE PROJECT

# บทนำ

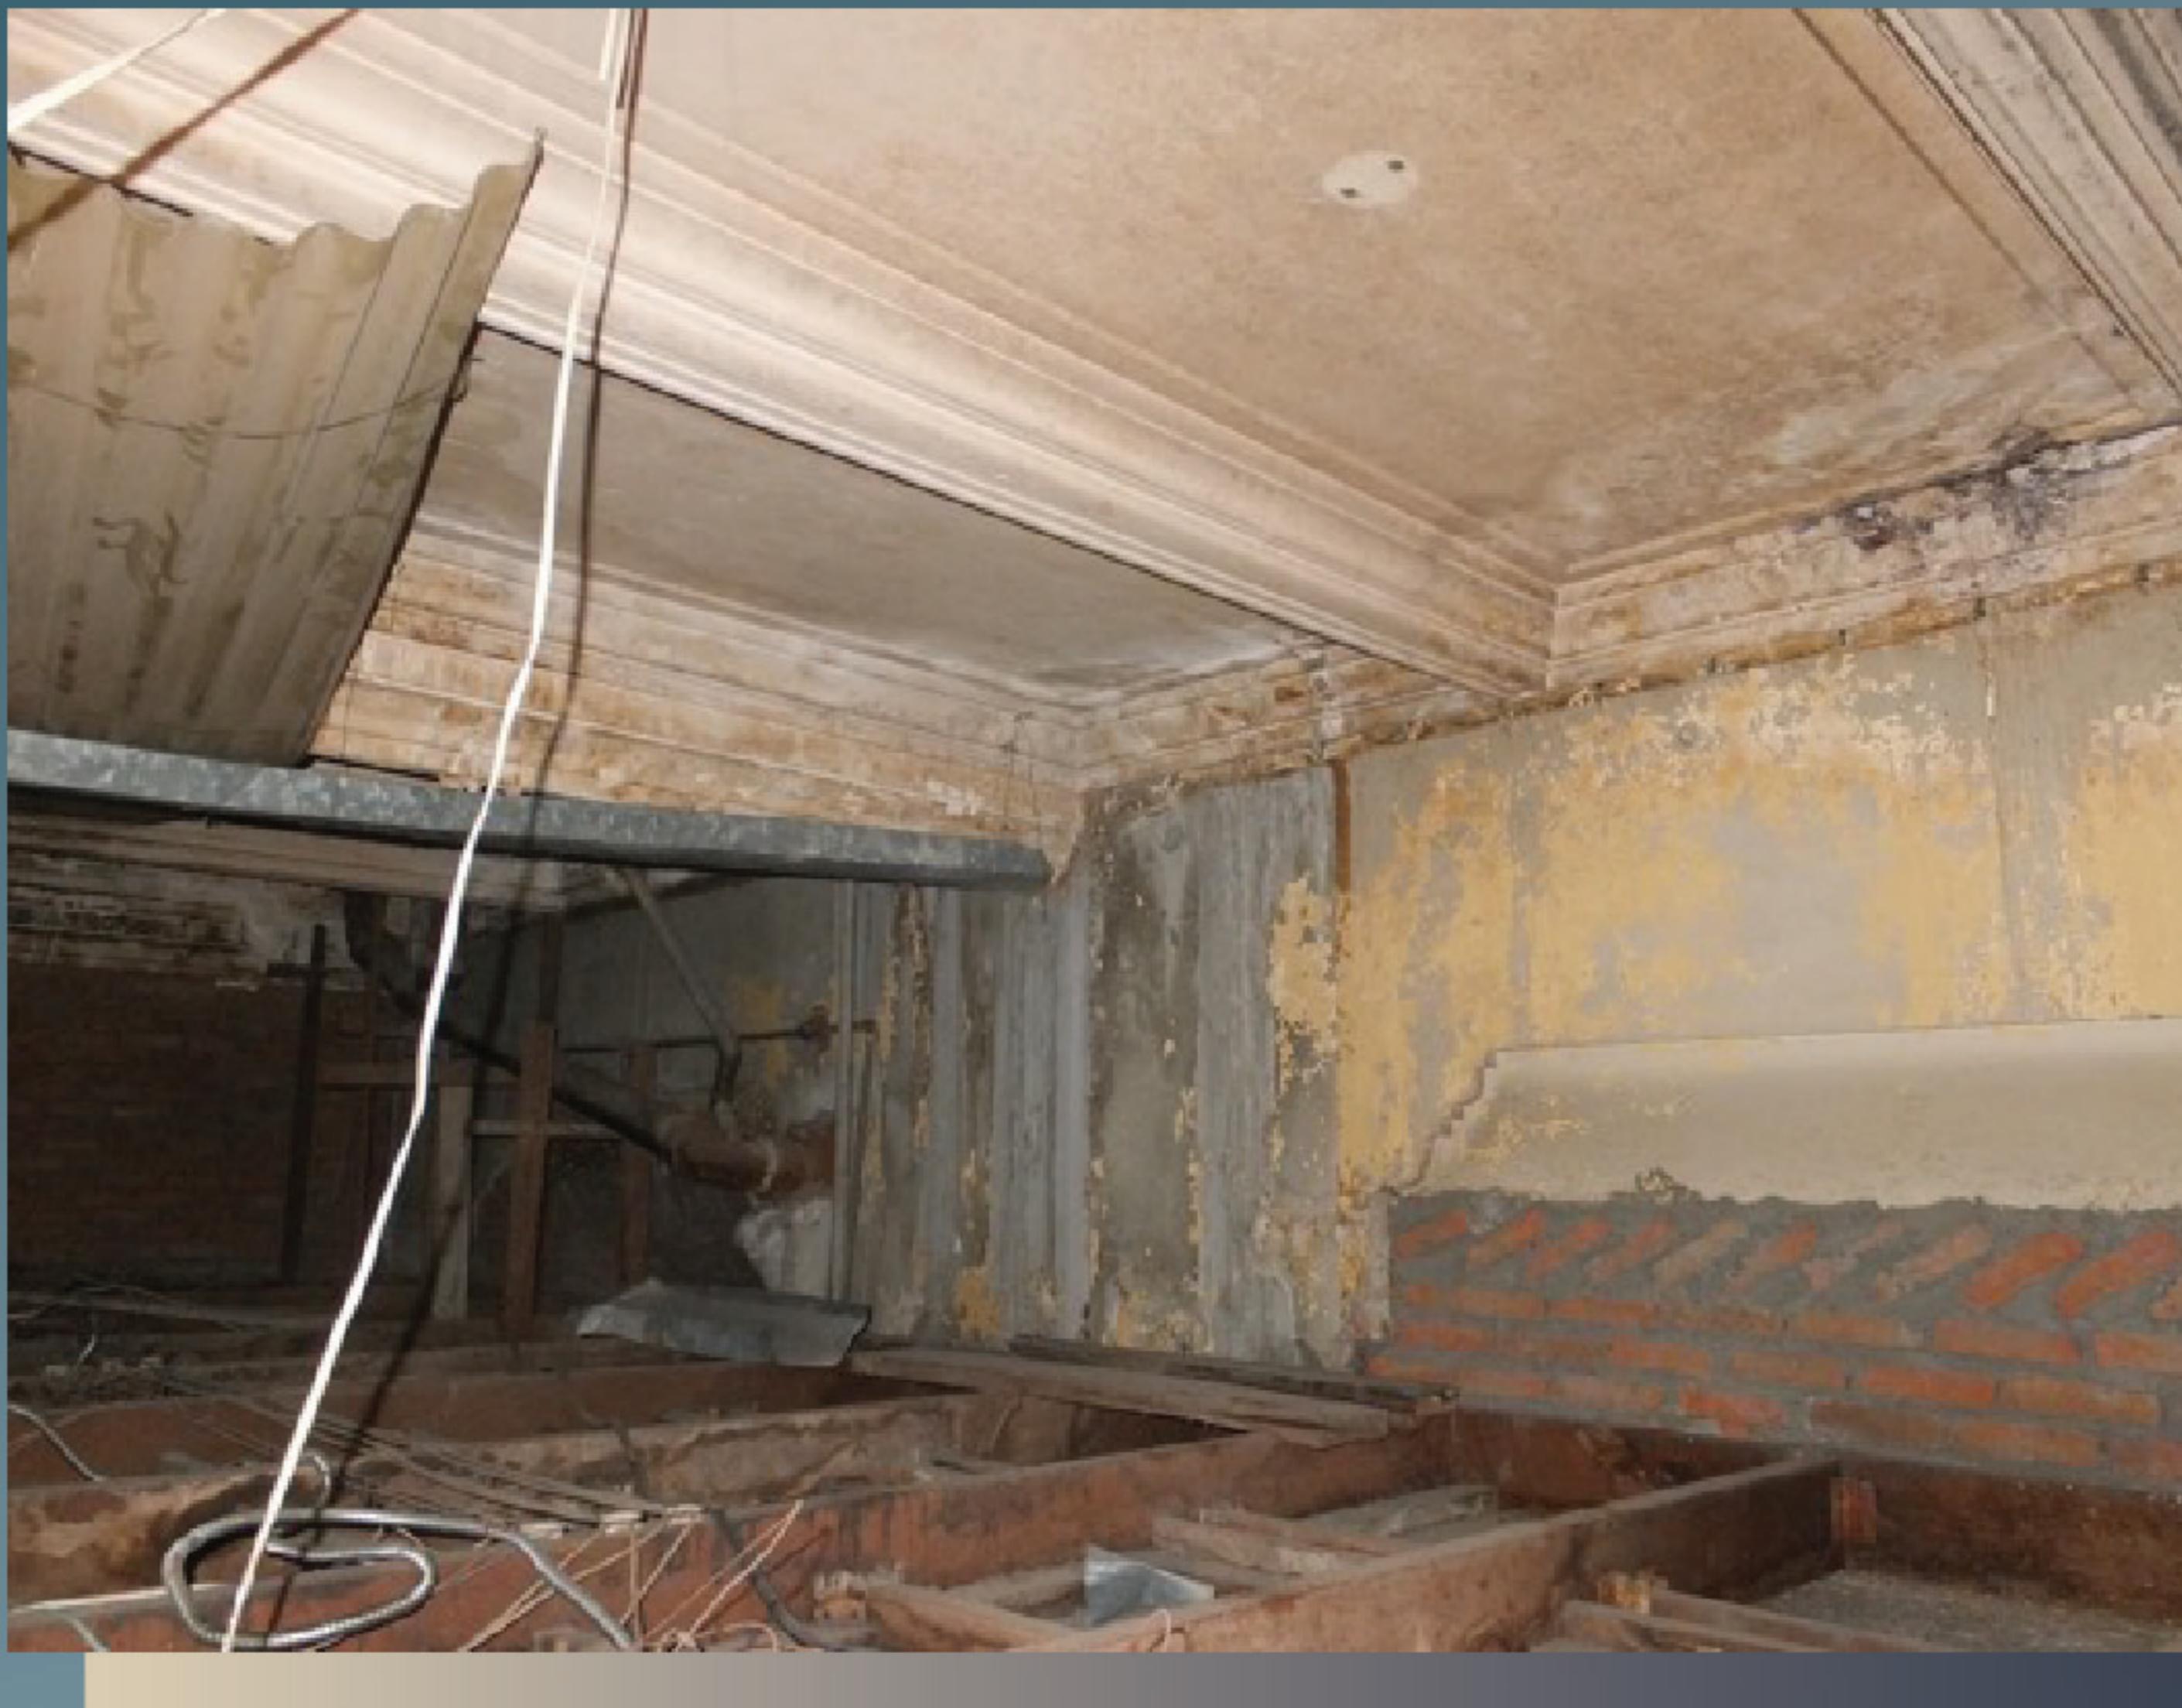
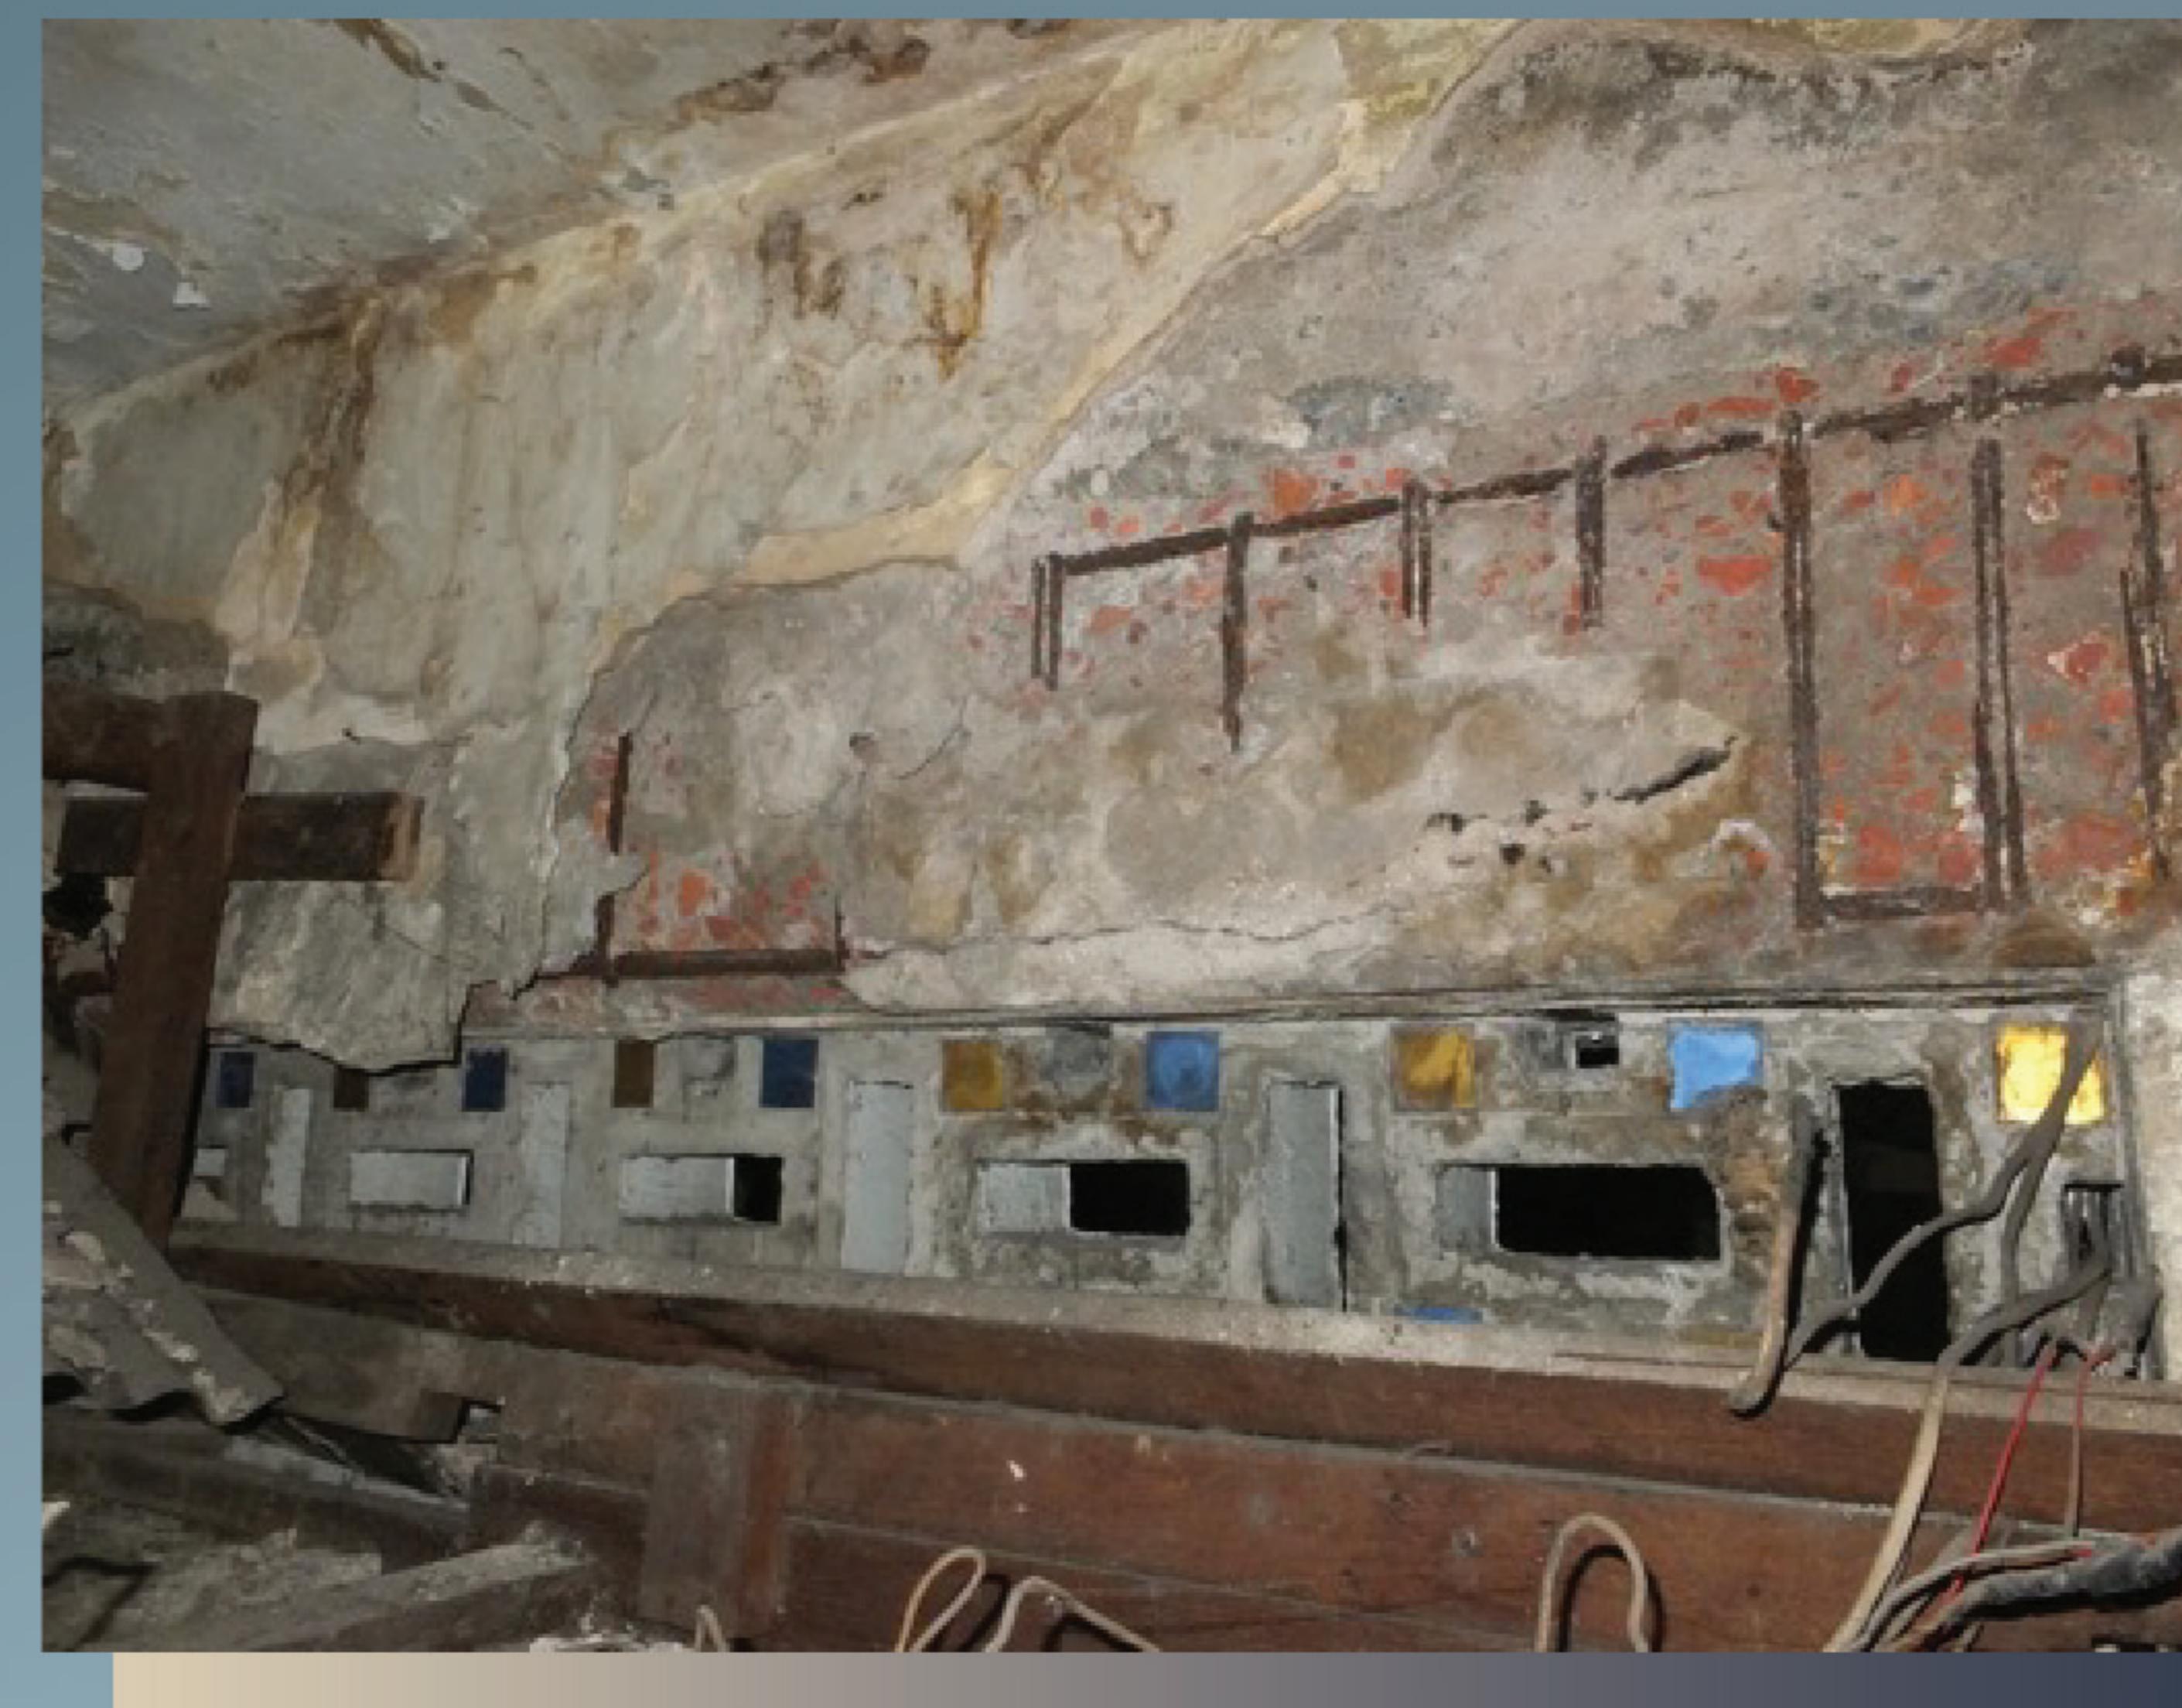
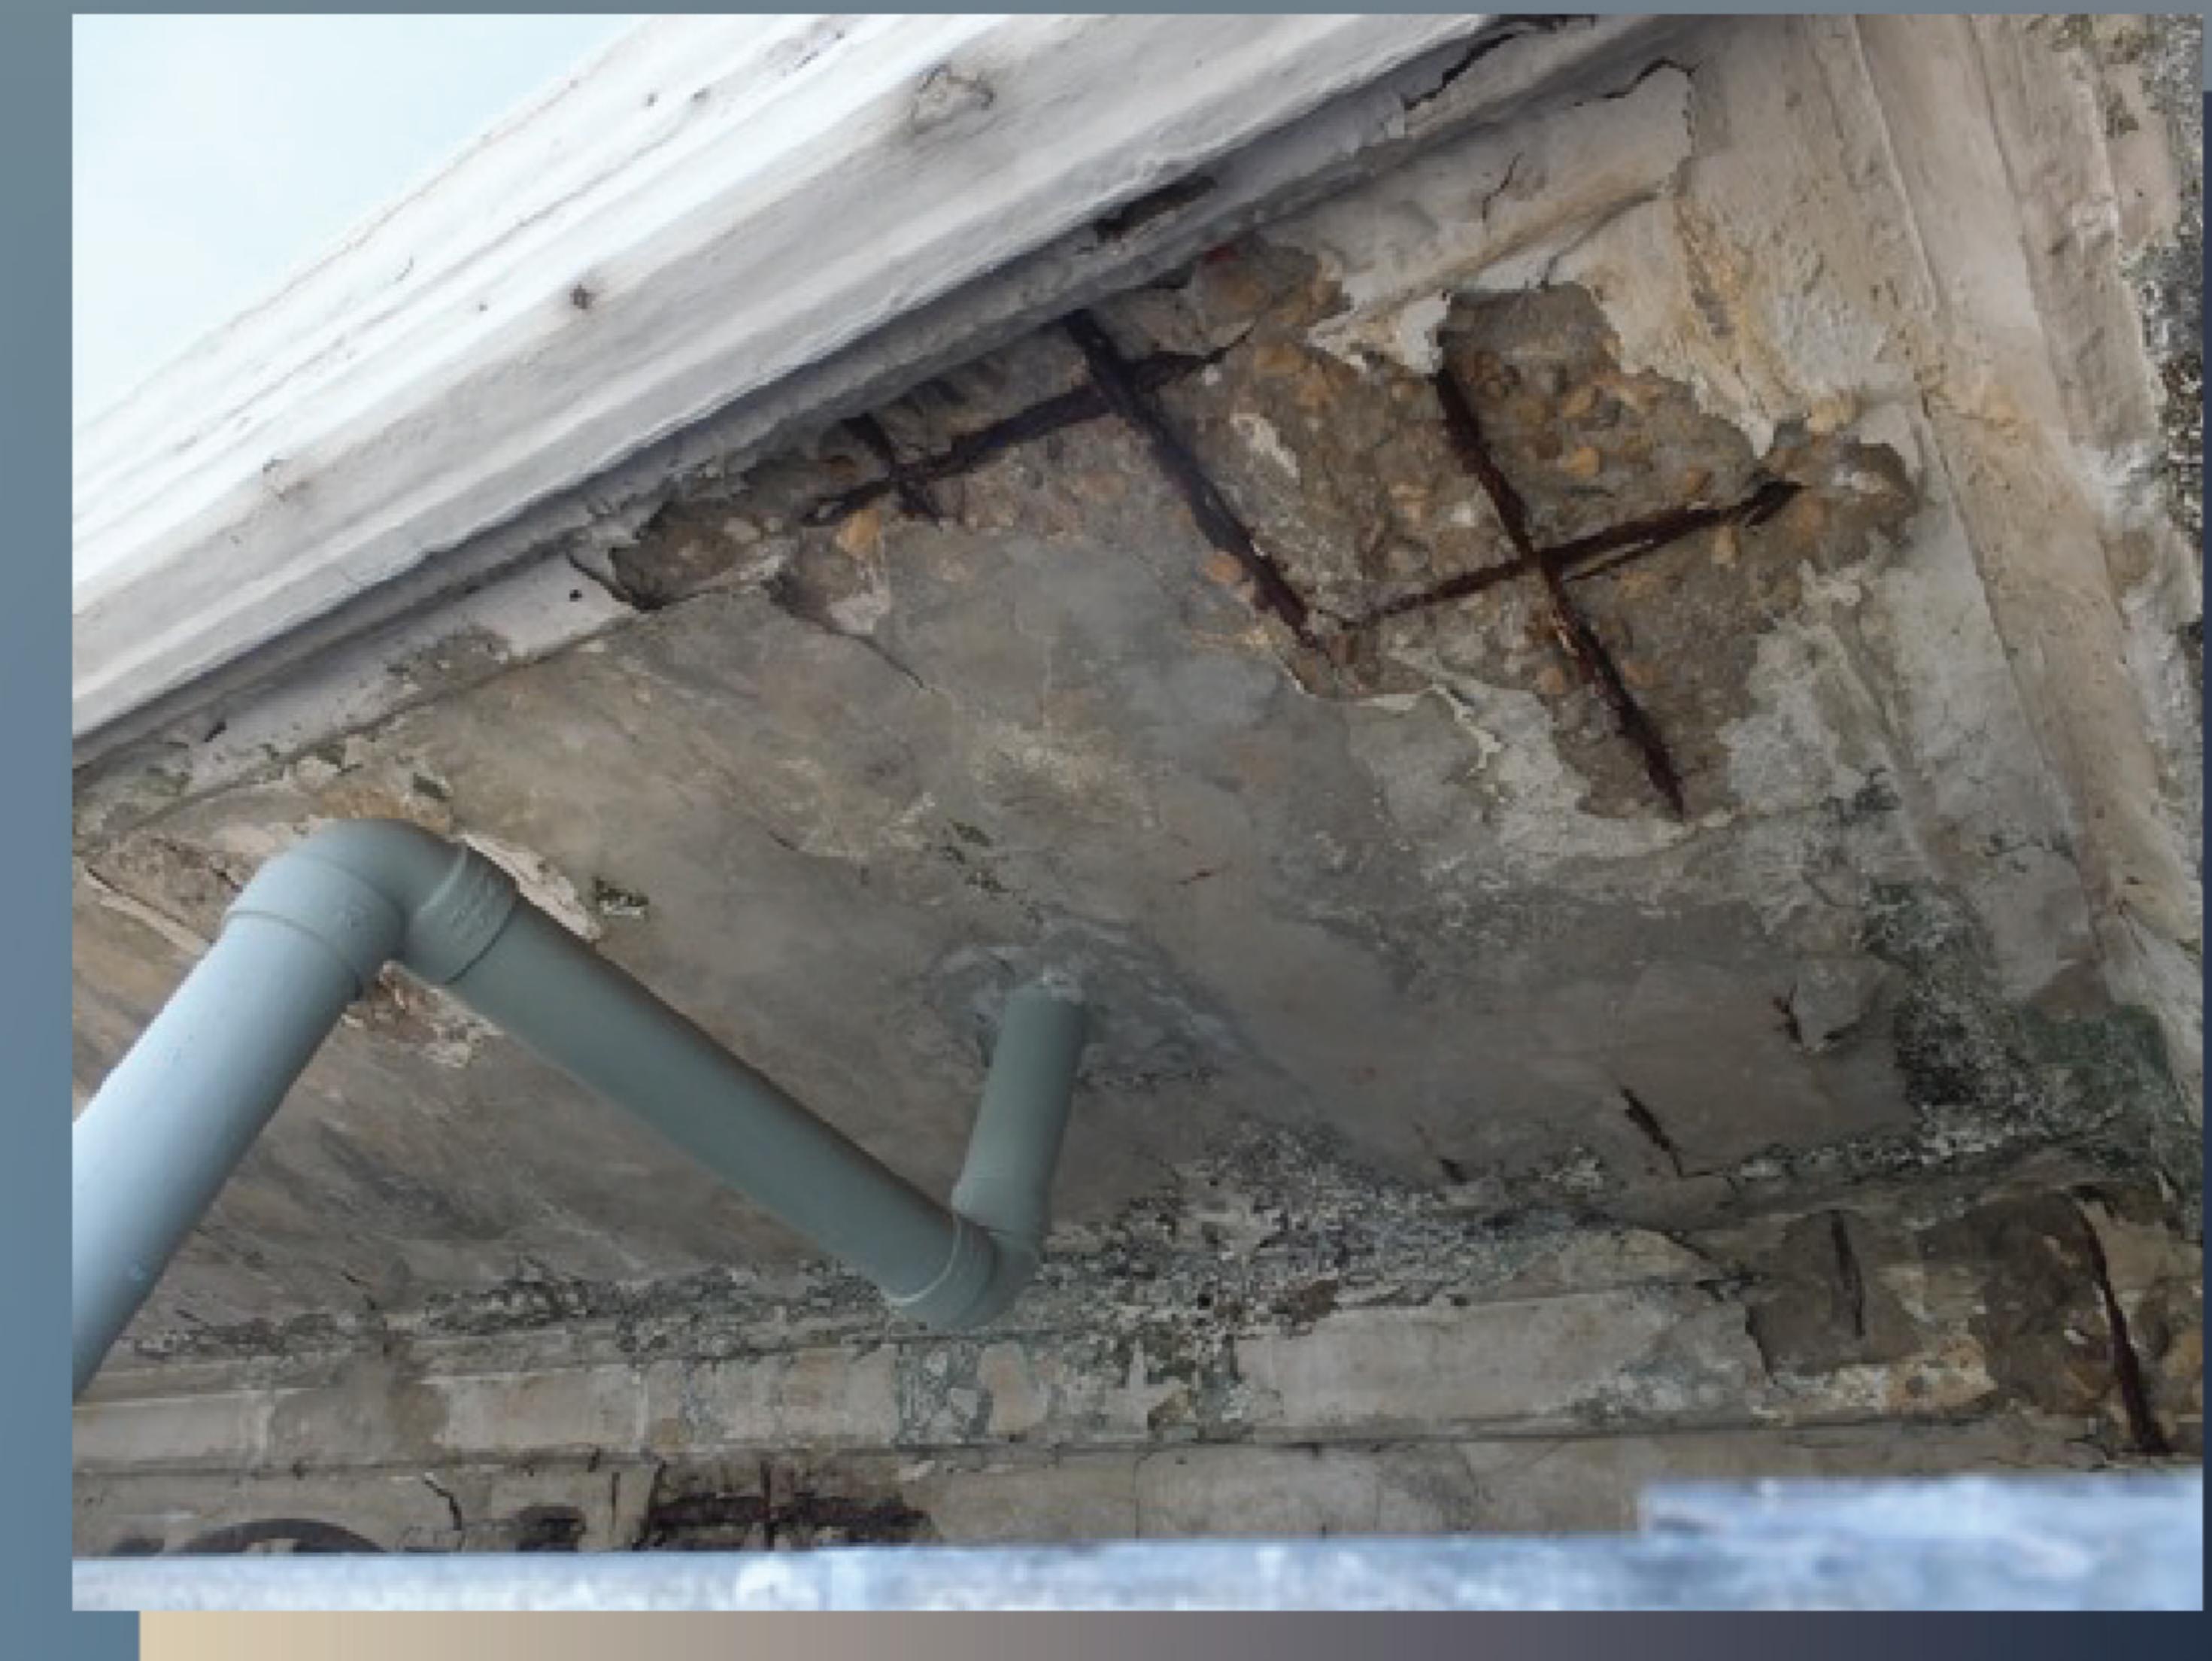
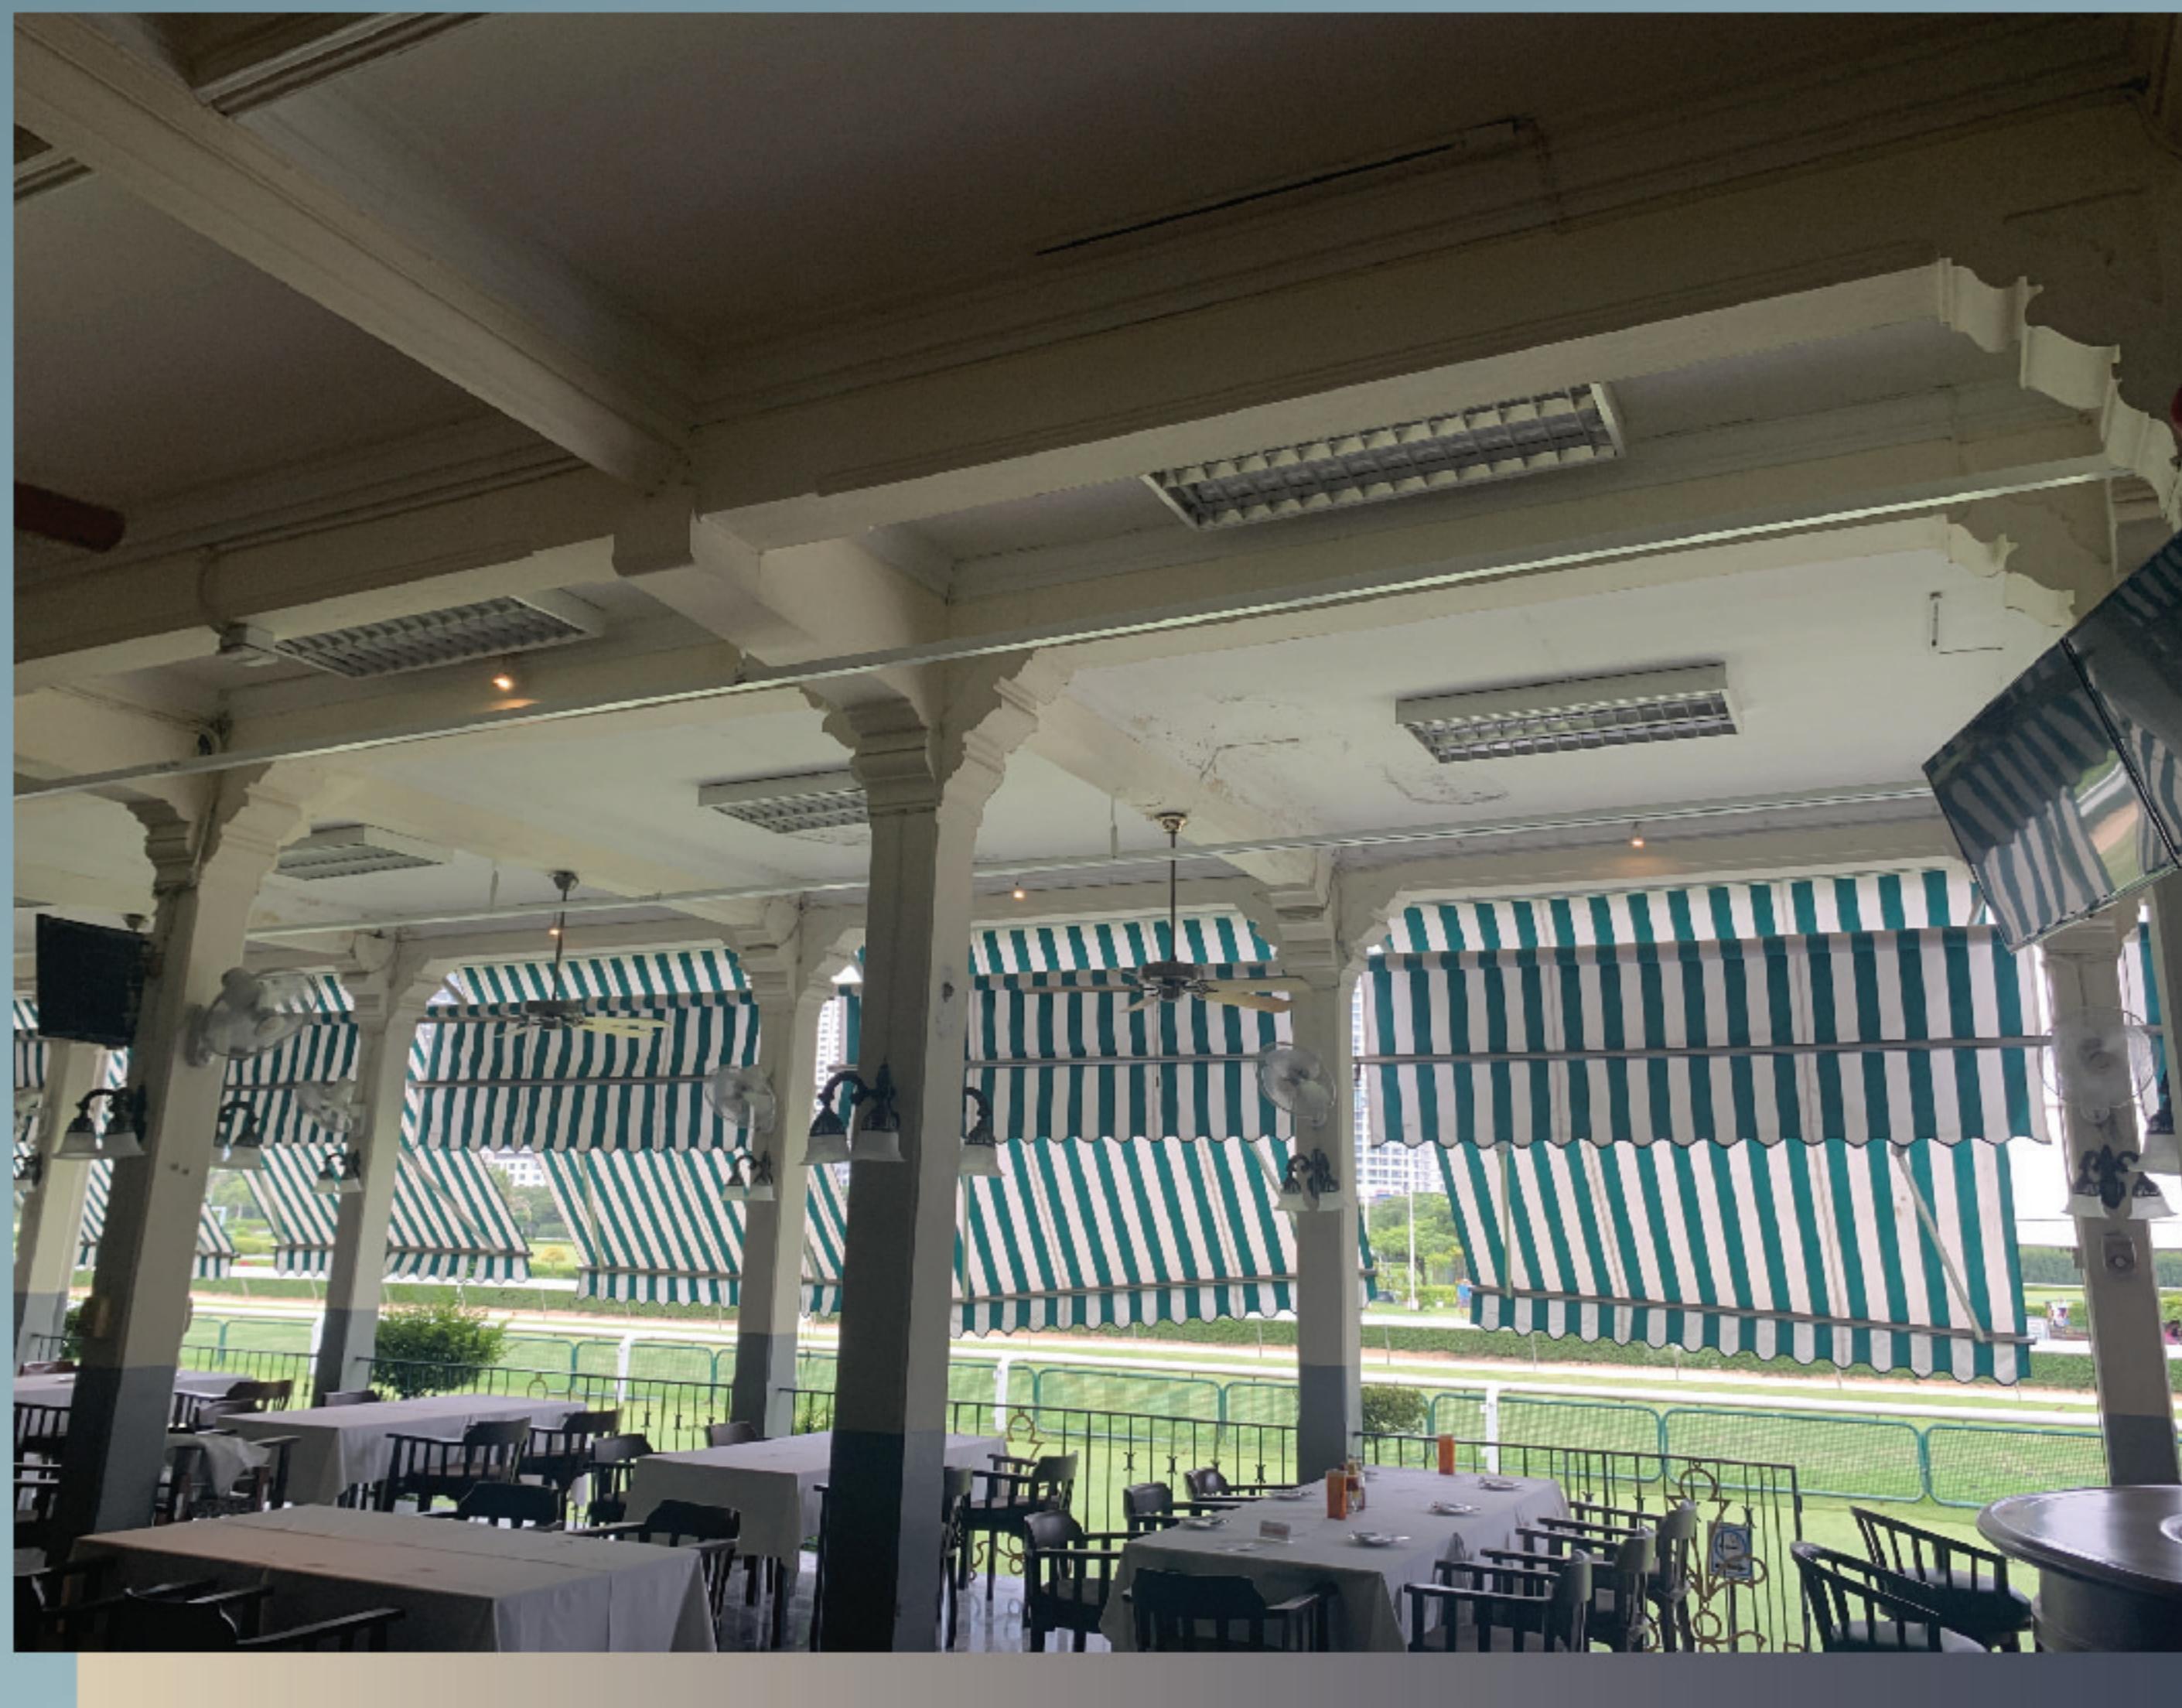
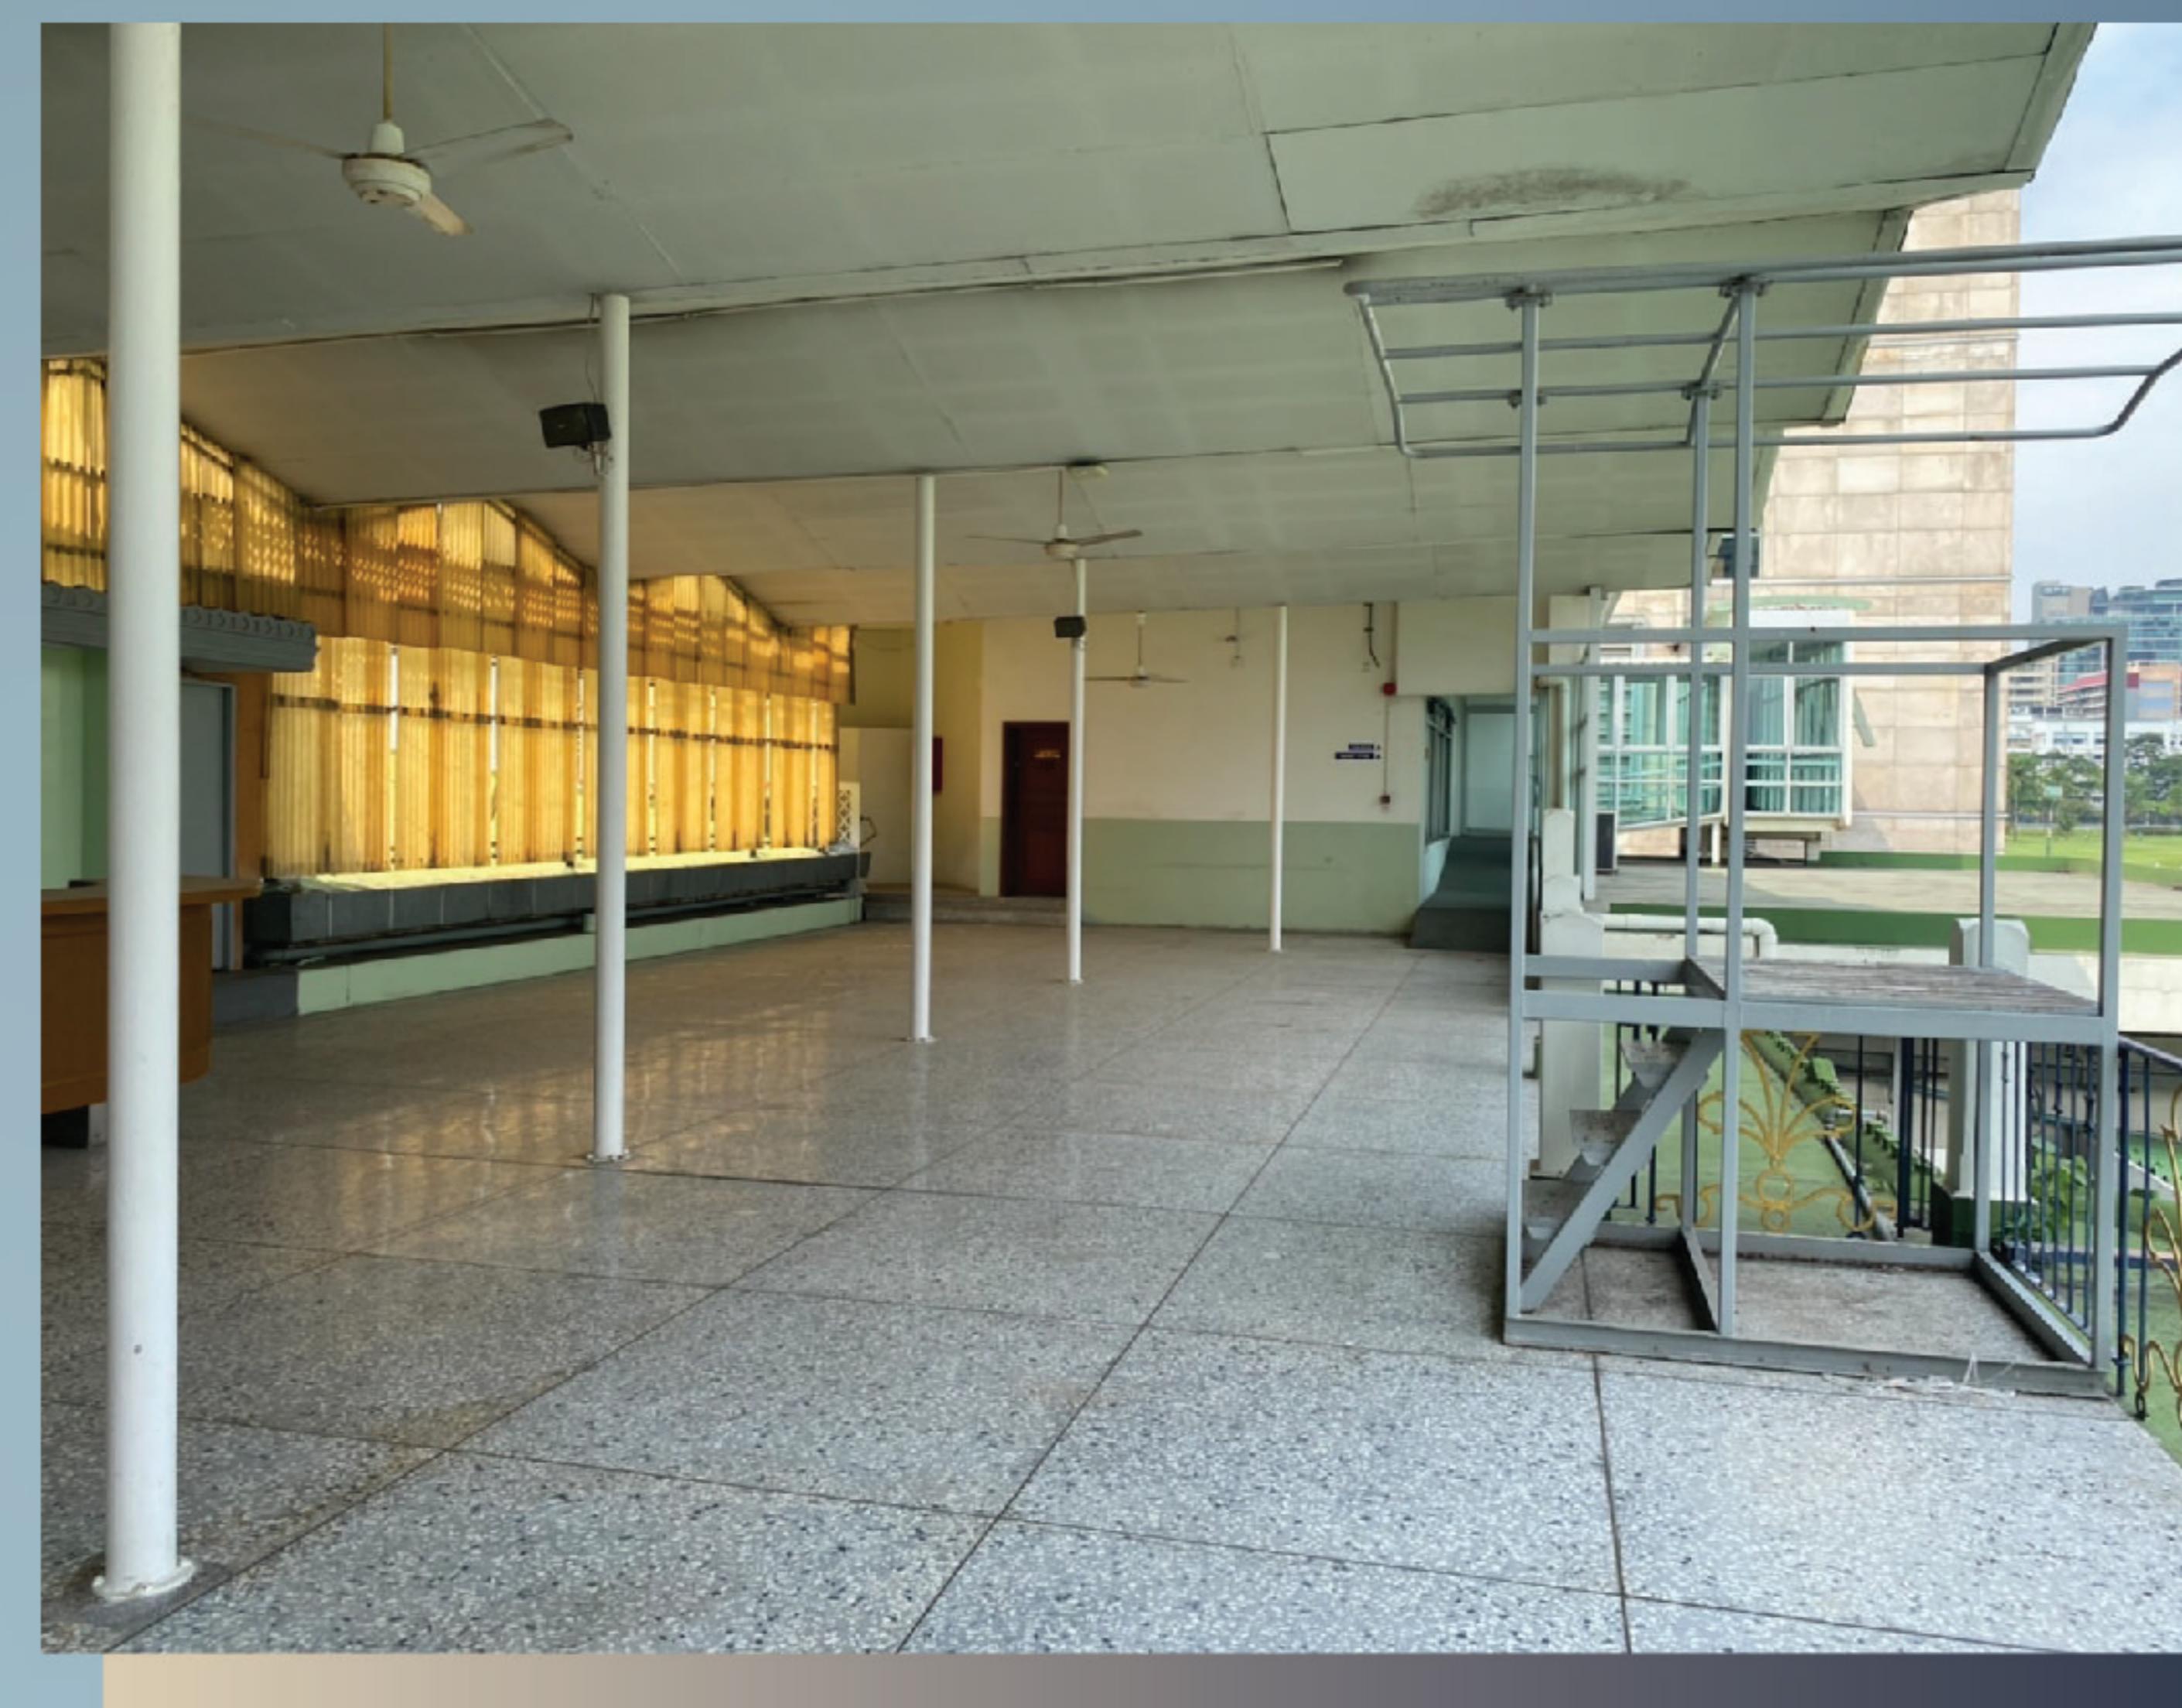
# ภาพความเสียหายของอาคารคลับเฮาส์

## ๓. ความเสี่ยหายน้ำจากการสำรวจทางกายภาพด้วยสายตา (Visual Inspection) ผลการสำรวจพื้นชั้น ๒ ด้านติดกับสะวายน้ำคาดว่ามีความเสี่ยหายน้ำ เนื่องจากไม่มีหลังคาปิดคลุมทำให้เป็นพื้นที่รับน้ำฝนและมีน้ำหนักจากการระบบท่อระบายน้ำที่ติดต่อกัน ทำให้คอนกรีตเสื่อมสภาพ หลุดล่อนและเหล็กเสริมเกิดสนิม สำหรับพื้นชั้น ๑ ด้านติดกับสนามม้าแข่ง คาดว่ามีความเสี่ยหายน้ำกลางเนื่องจากมีน้ำฝนสาดเข้ามาภายในทำให้คอนกรีตเสื่อมสภาพ หลุดล่อนและเหล็กเสริมเกิดสนิม พื้นที่ได้หลังคาอื่นๆ มีรอยน้ำร้าวซึมเป็นจำนวนมาก คาดว่าเกิดจากมีหลังคาร้าวซึม
