# THE CLUBHOUSE PROJECT

# บทนำ

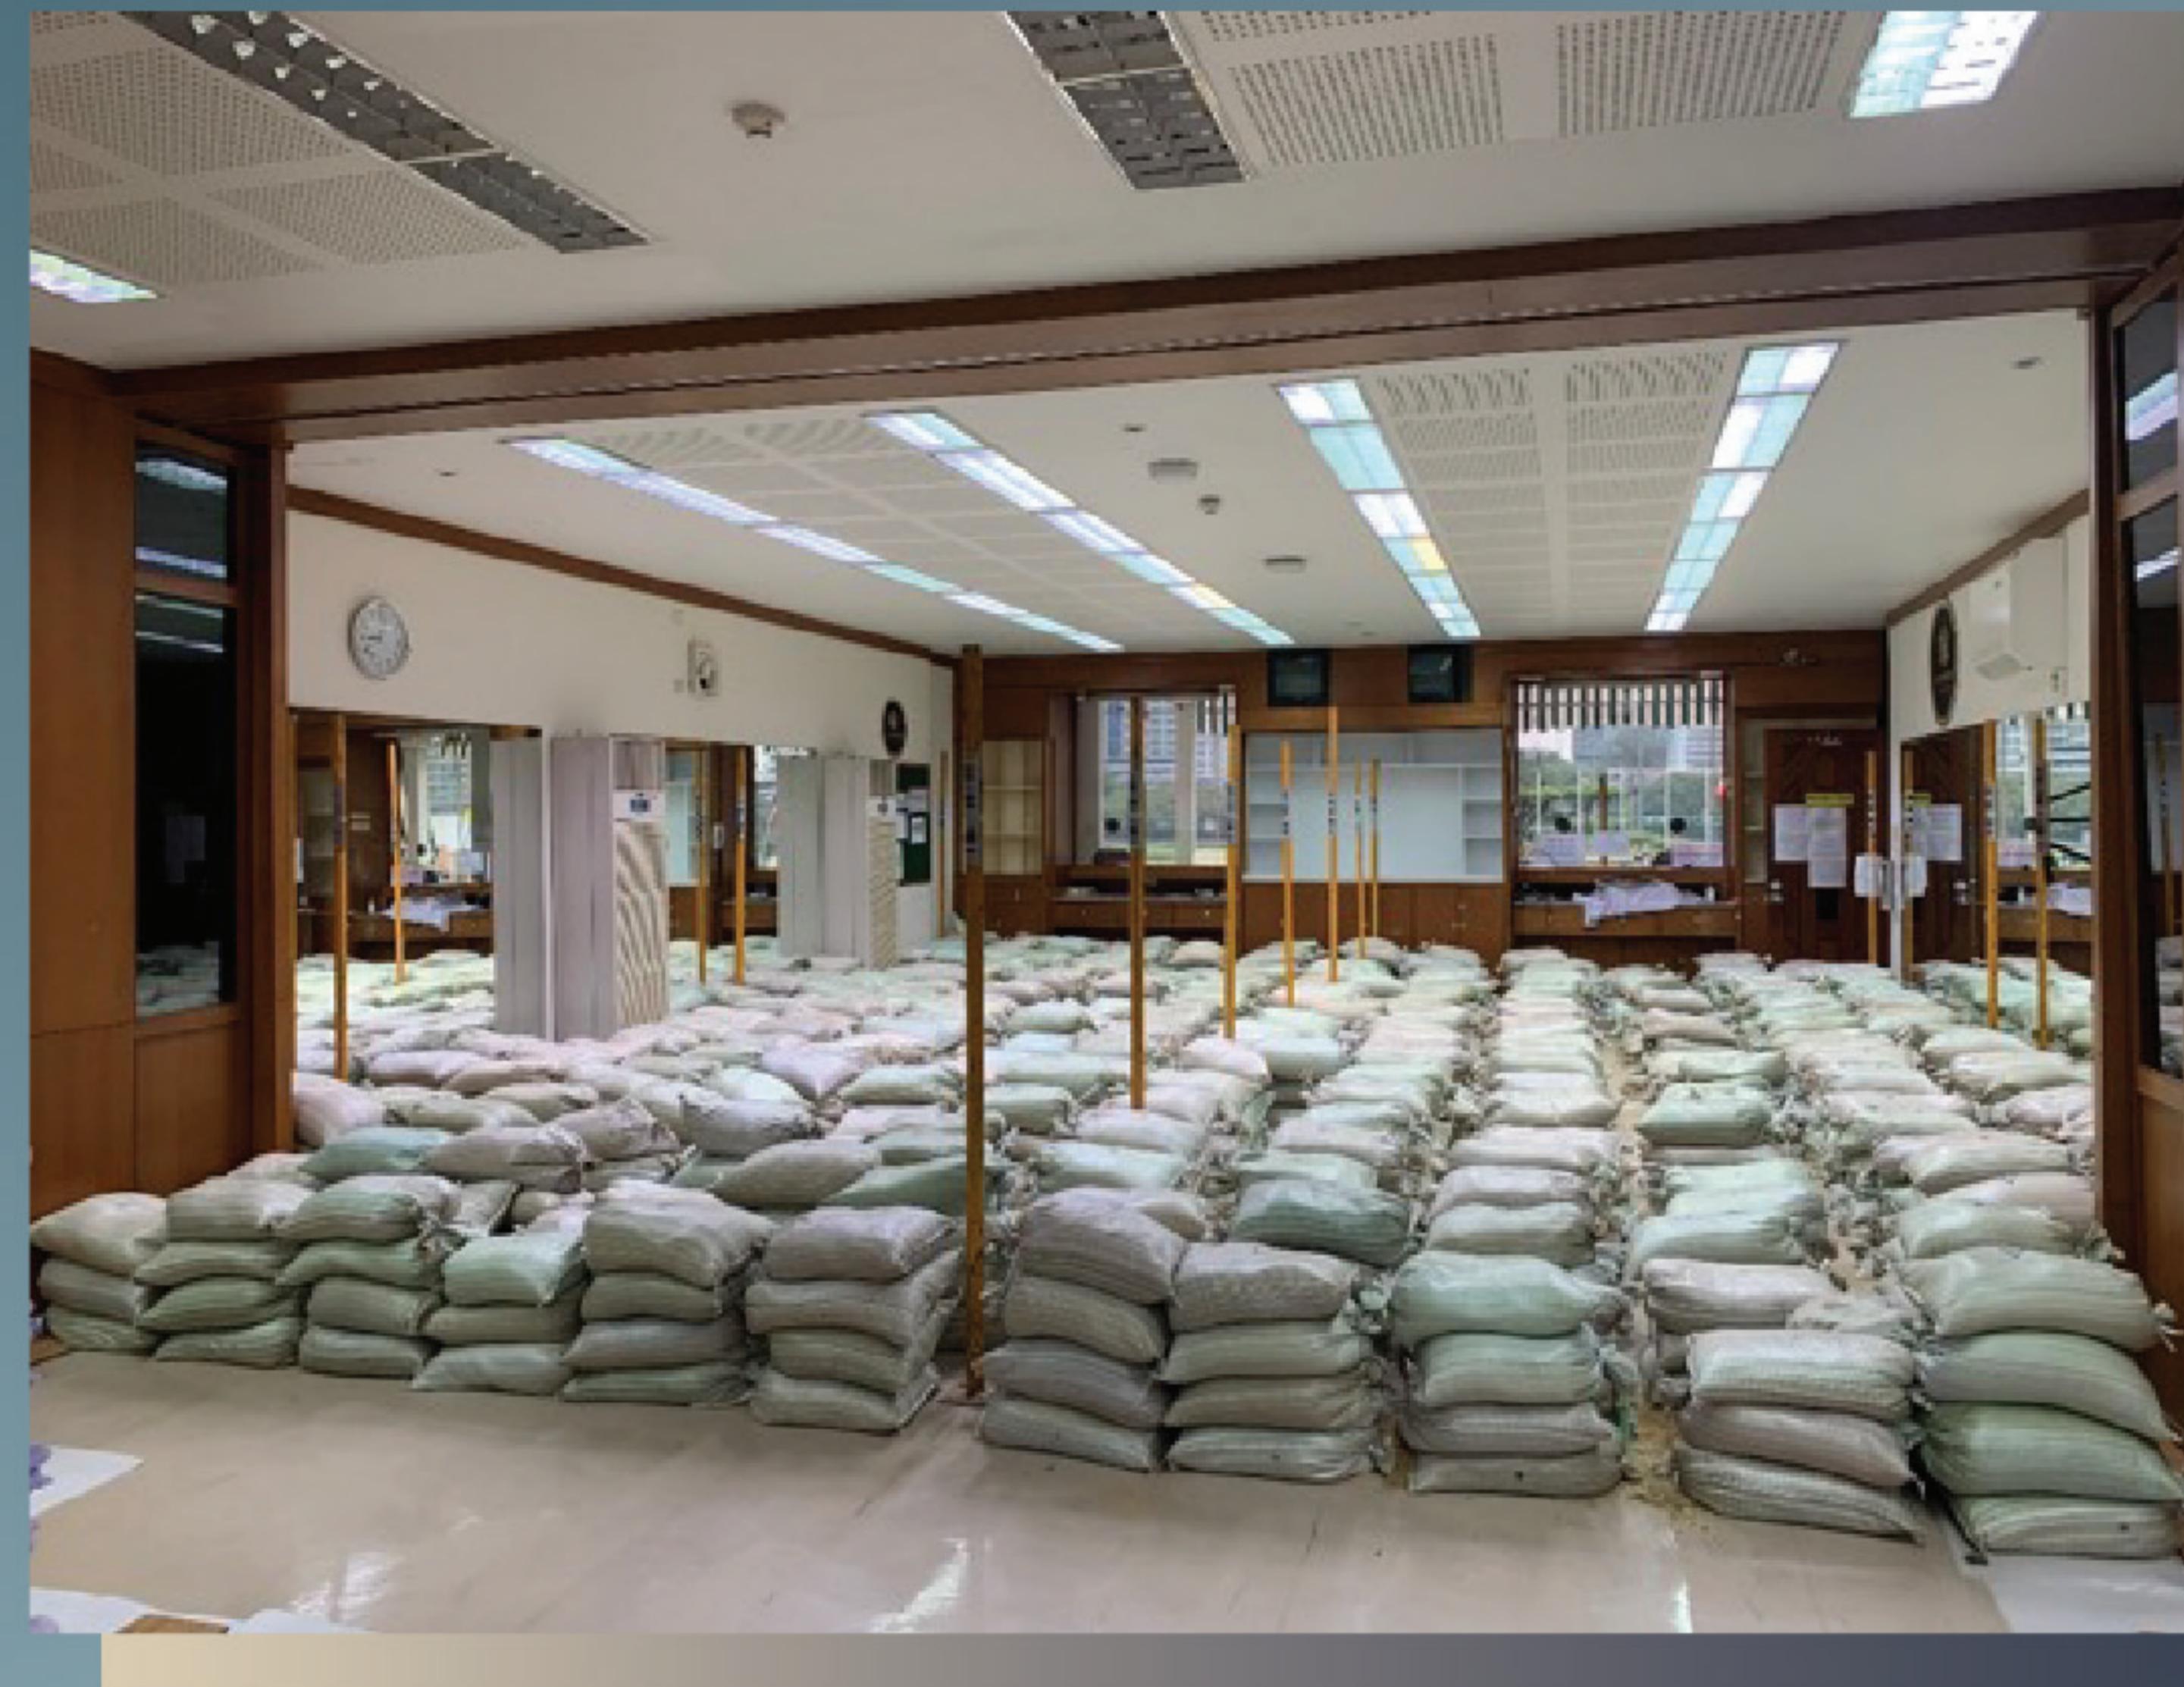
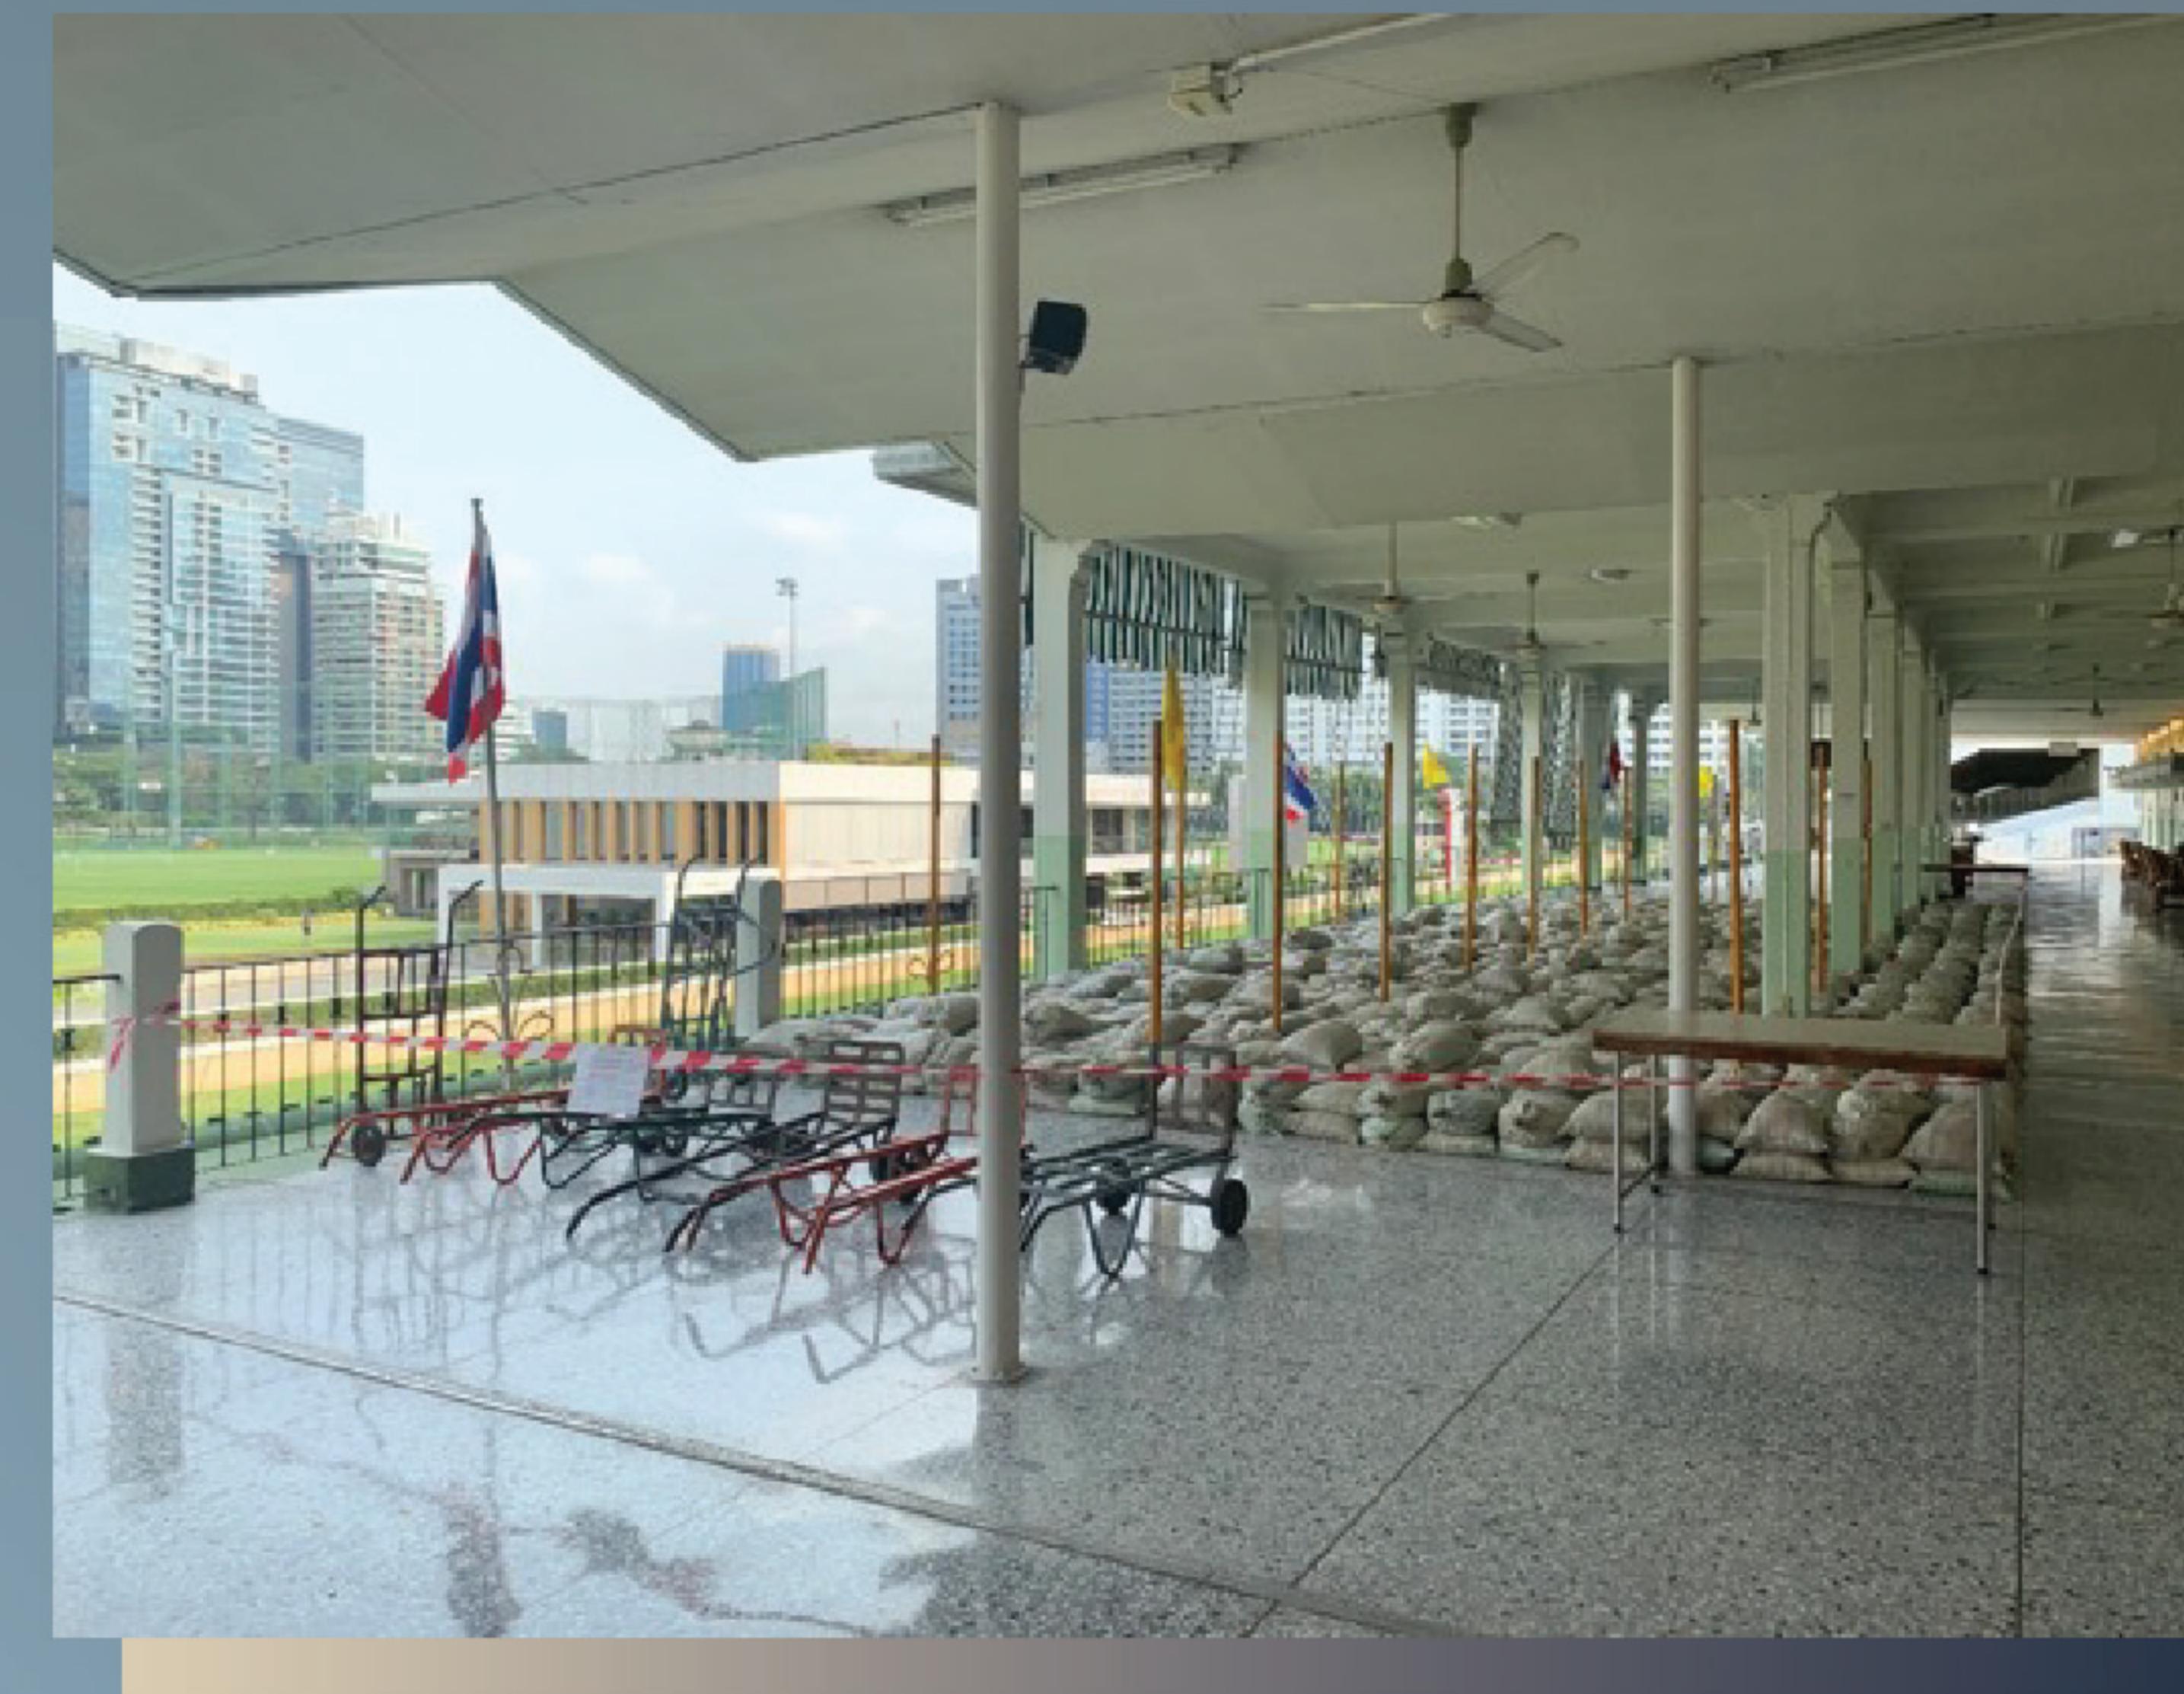
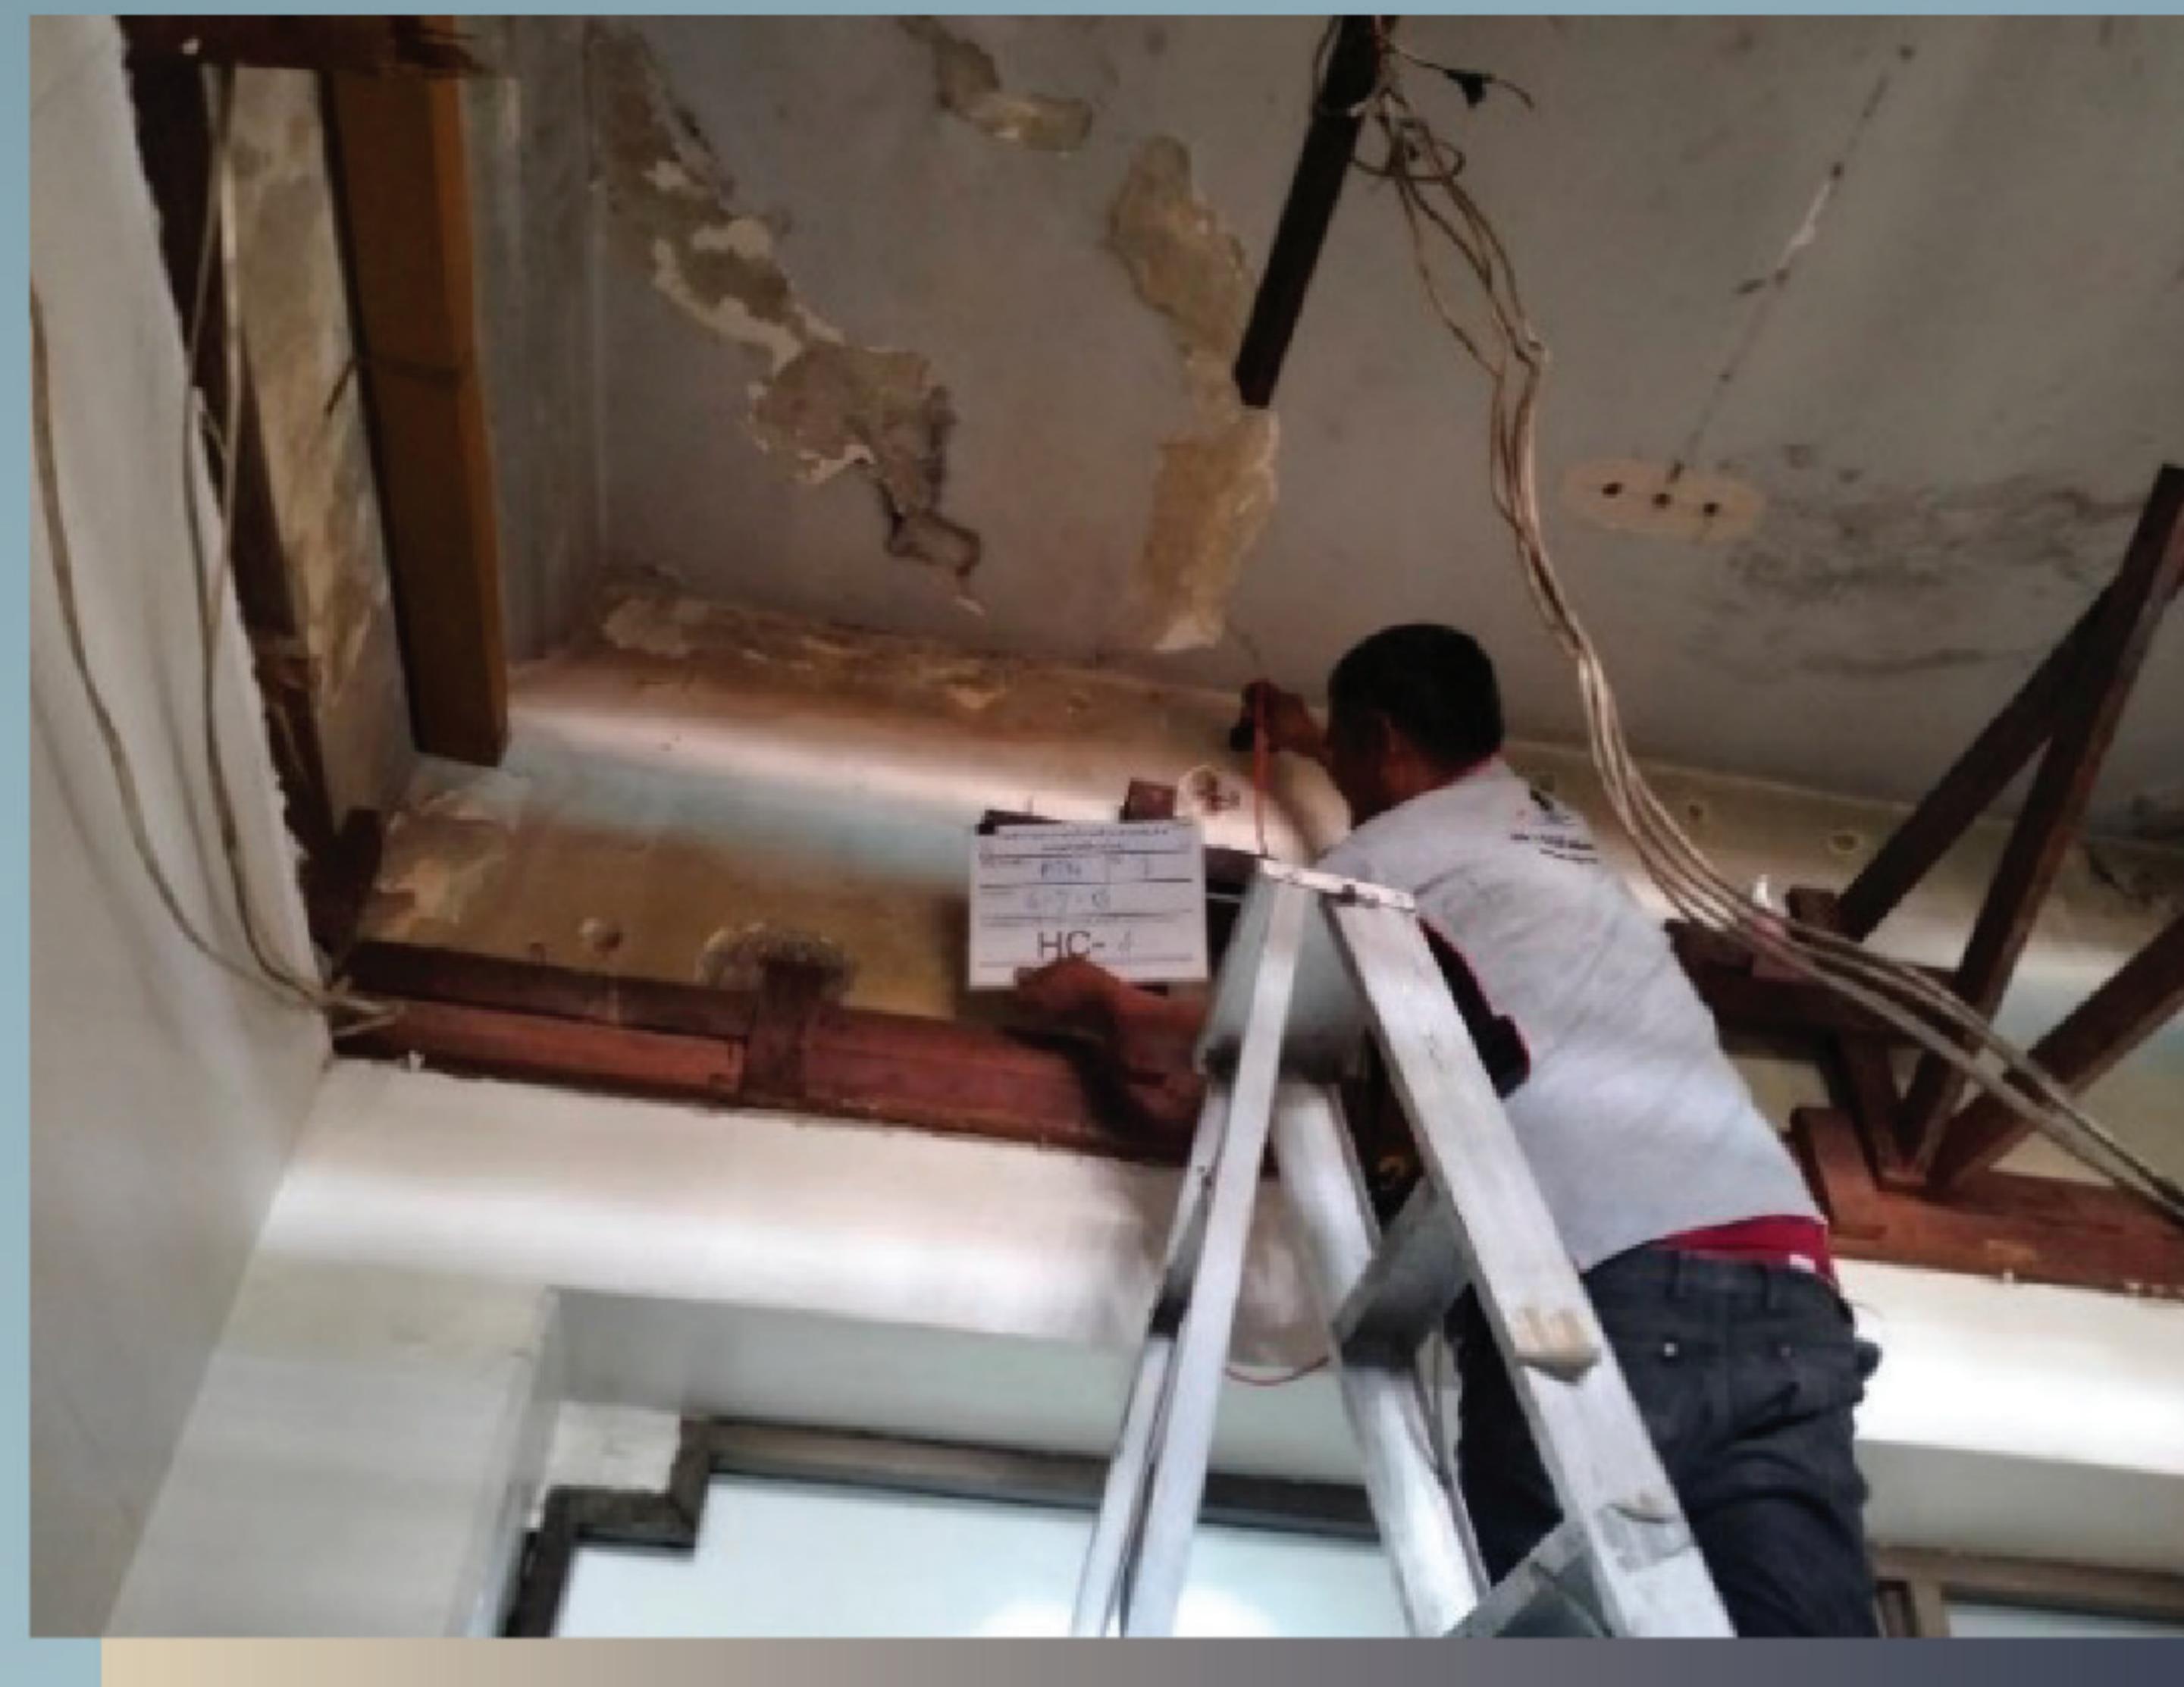
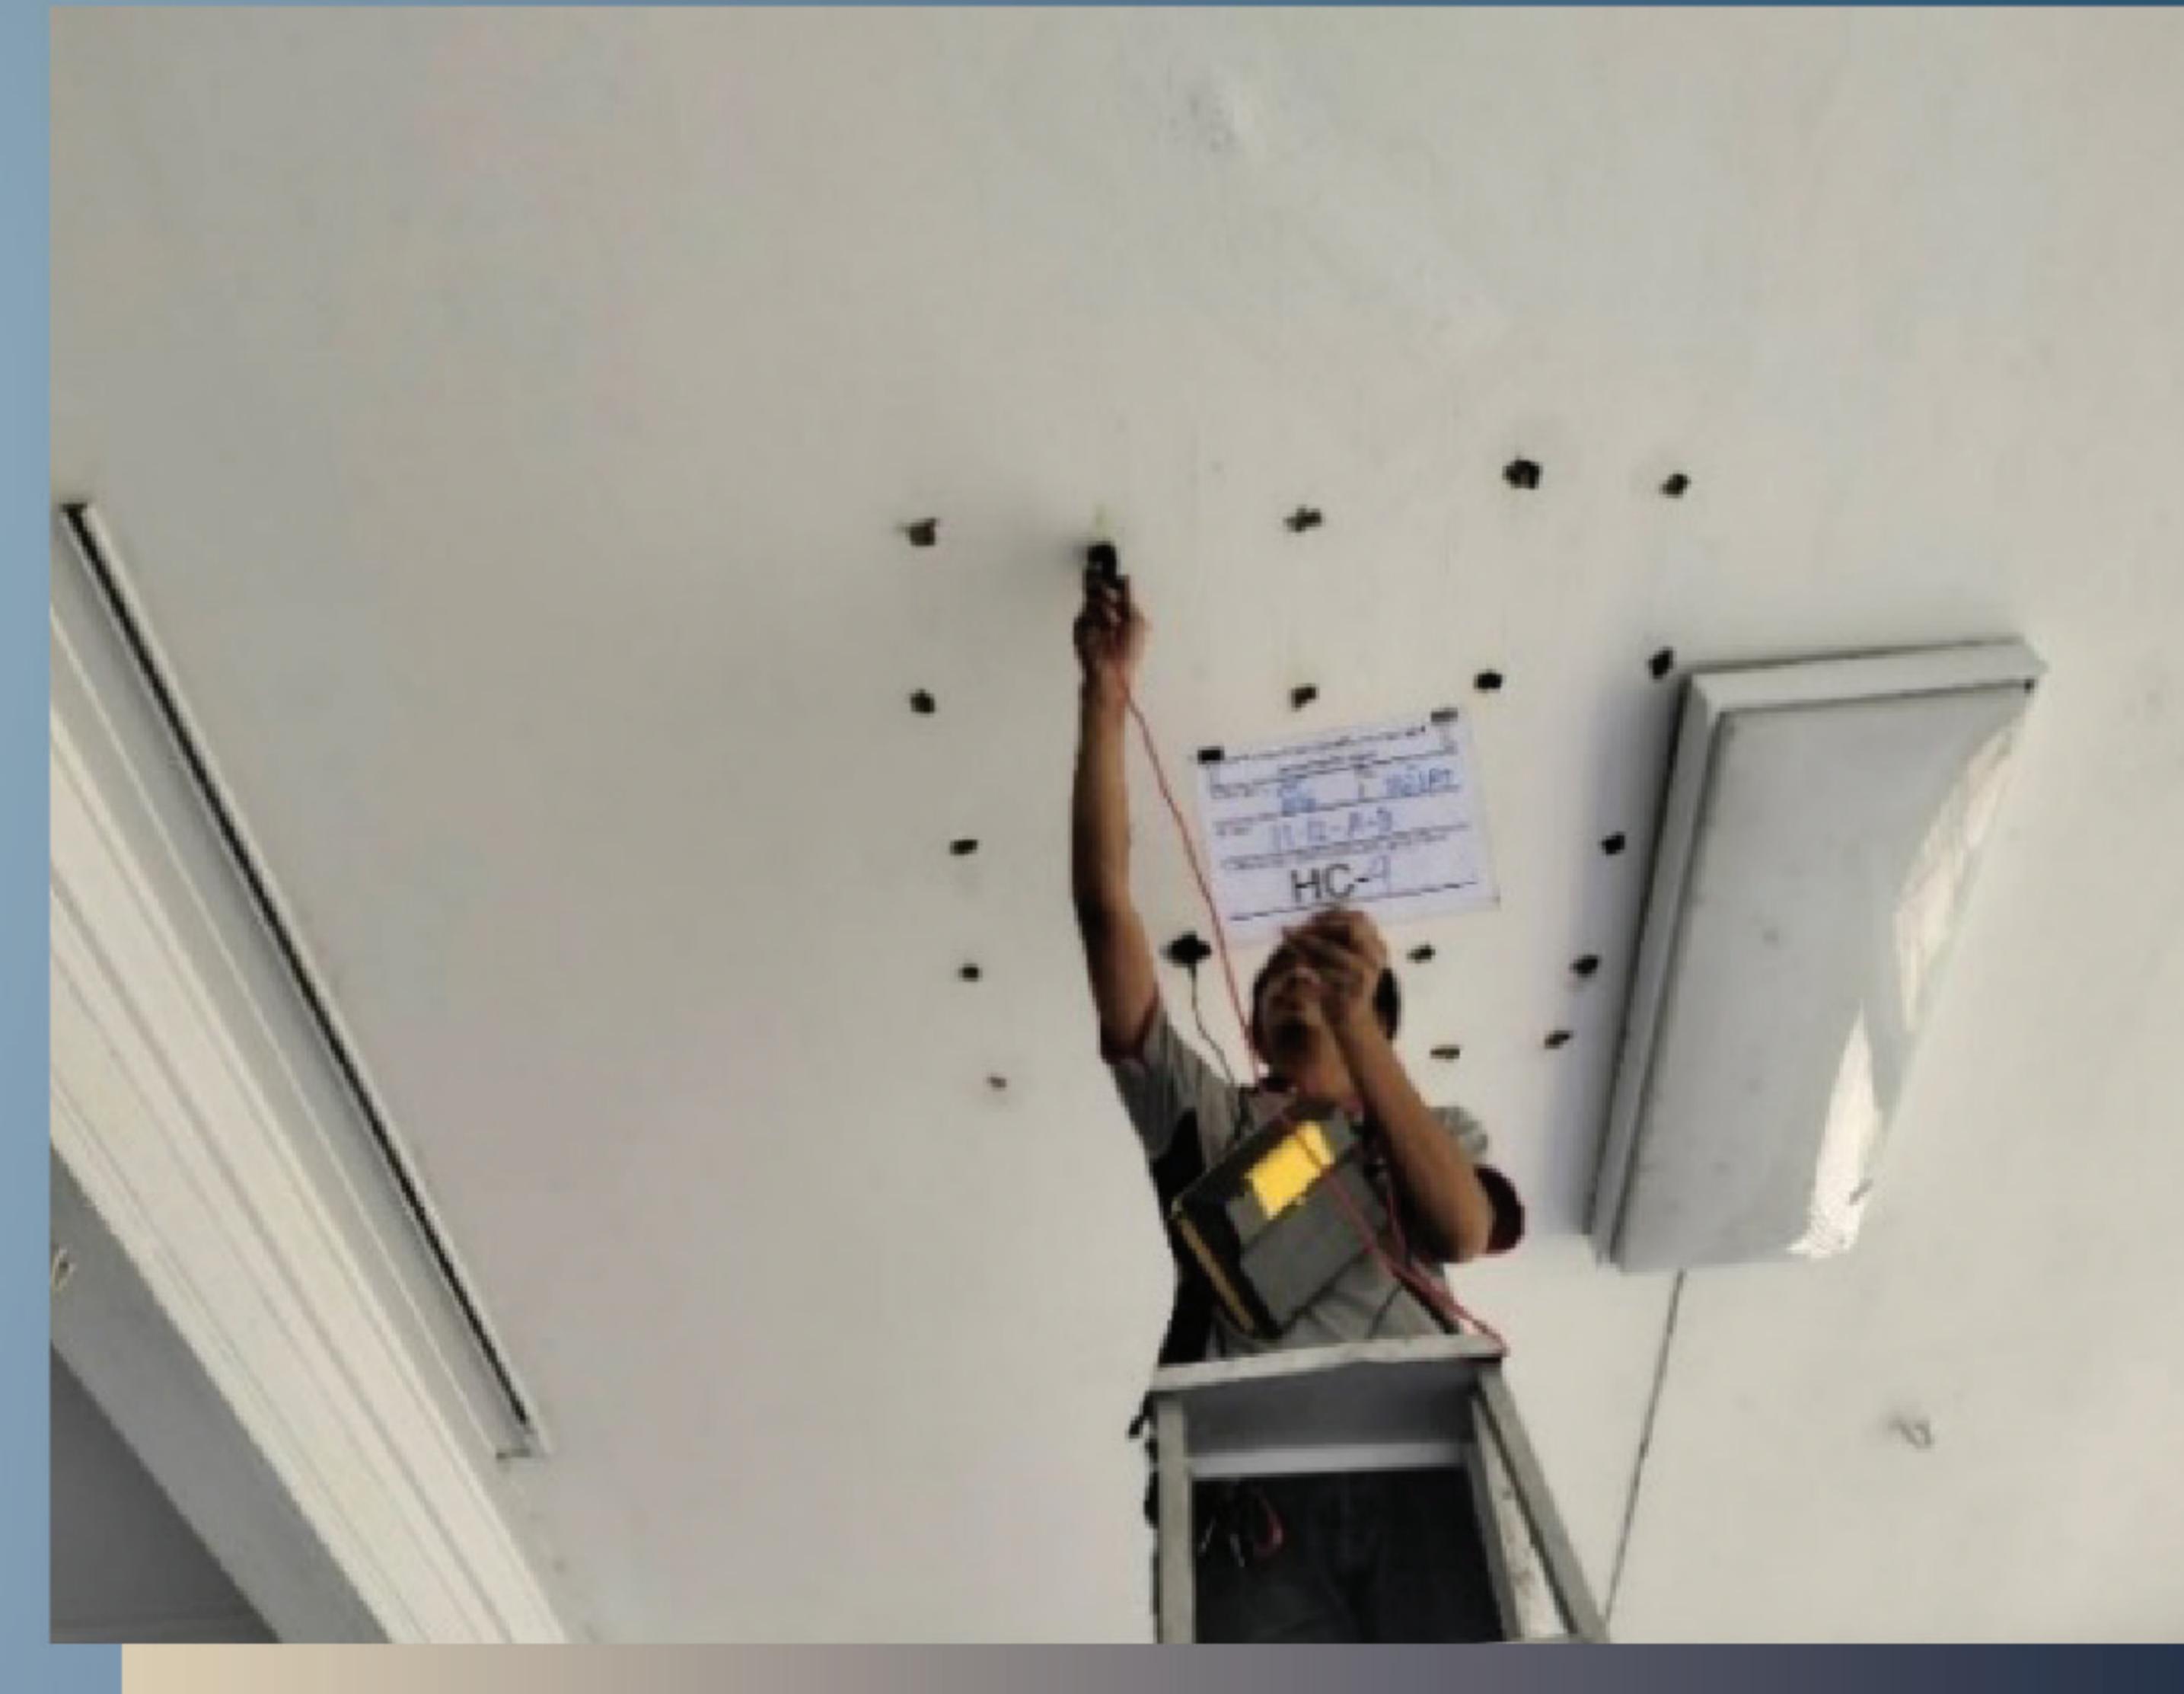
## ภาพแสดงการทดสอบอาคาร

- ๑.๑ จากการสำรวจในแนวราบของอาคาร (Building Plane Survey) ระนาบเอียงของอาคารยังอยู่ในค่าที่ยอมรับได้ไม่เกิน ๑ ต่อ ๓๐๐
- ๑.๒ จากการทดสอบเพื่อประเมินค่ากำลังรับแรงอัดสูงสุด ( $f_c'$ ) ของคอนกรีต โดยวิธี Rebound Hammer (Schmidt) โดยคอนกรีตพื้นมีกำลังอัดสูงสุด ๒๗๓ กิโลกรัมต่�이ตรางเซนติเมตร
- ๑.๓ จากการทดสอบเพื่อประเมินความสมบูรณ์ของเนื้อคอนกรีต (Ultrasonic Pulse Velocity) โดยคอนกรีตเสารับแรงอัดสูงสุดได้ ๑๓๘ กิโลกรัมต่ือตรางเซนติเมตร และค่ารับได้ ๑๔๔ กิโลกรัมต่อตรางเซนติเมตร
- ๑.๔ จากการทดสอบการรับน้ำหนักของพื้น (Floor Load Test)
  - ๑.๔.๑ ห้อง Dancing รับได้ ๒๙๐ กิโลกรัมต่อตรางเมตร (เทียบเท่า Load LL ๑๕๐)
  - ๑.๔.๒ ระเบียงชั้น ๒ รับได้ ๓๑๐ กิโลกรัมต่อตรางเมตร (เทียบเท่า Load LL ๑๕๐)

- ความนำจะเป็นร้อยละ ๙๐ ที่จะไม่เกิดการกัดกร่อนของสนิมในเหล็กเสริมคอนกรีต มี ๕ ตำแหน่ง
- มีโอกาสเกิดหรือไม่เกิดการกัดกร่อนของสนิมในเหล็กเสริมคอนกรีต มี ๔ ตำแหน่ง
- ความนำจะเป็นร้อยละ ๙๐ ที่จะเกิดการกัดกร่อนของสนิมในเหล็กเสริมคอนกรีต มี ๑ ตำแหน่ง
