# CLUB'S ANNUAL GENERAL MEETING 27<sup>TH</sup> OCTOBER 2020

**Motion 6    Motion Proposed by the General Committee  
for Renovation of Old Clubhouse Project**

Referring to the result of the floor load test at the old Clubhouse by STS Engineering Consultants Company Limited, the structural integrity assessment revealed the service live load capability to be 91 kg/sq.m. in the service area which is substantially below acceptable standard.

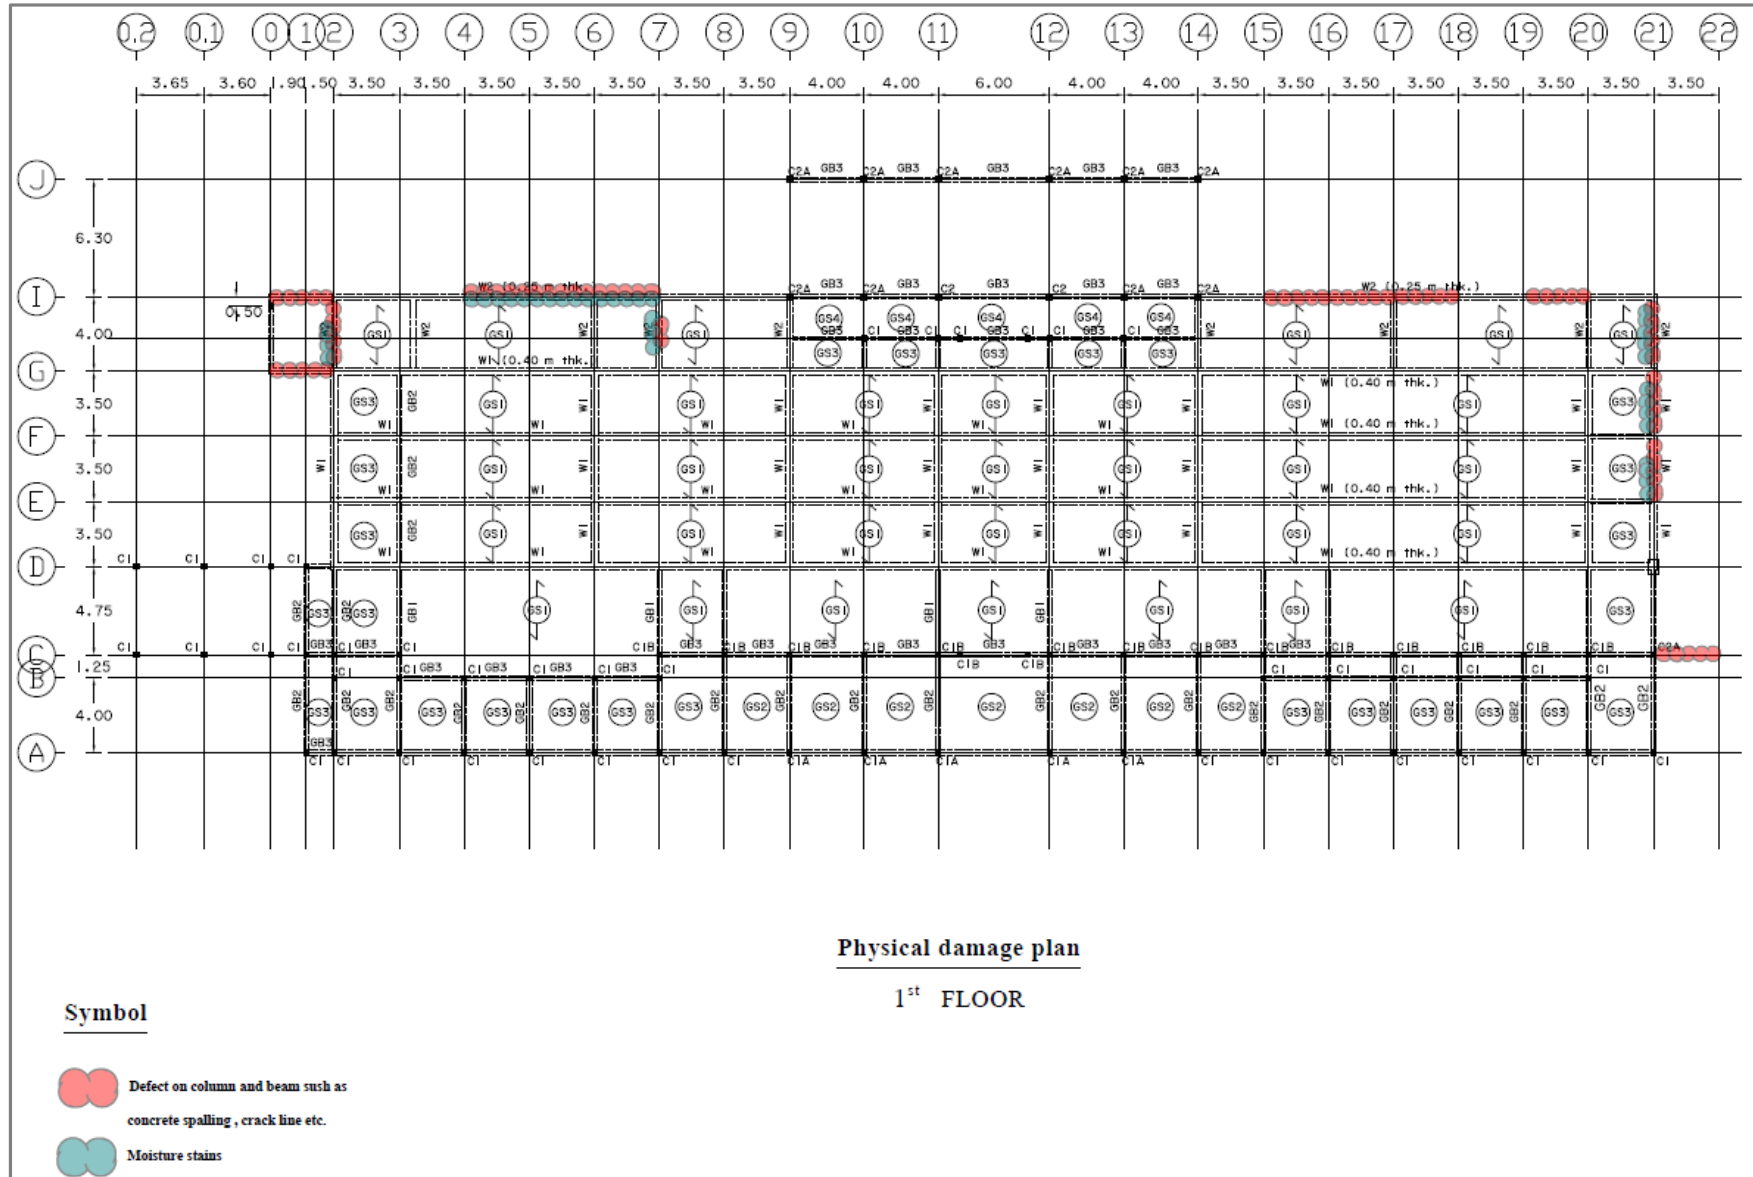
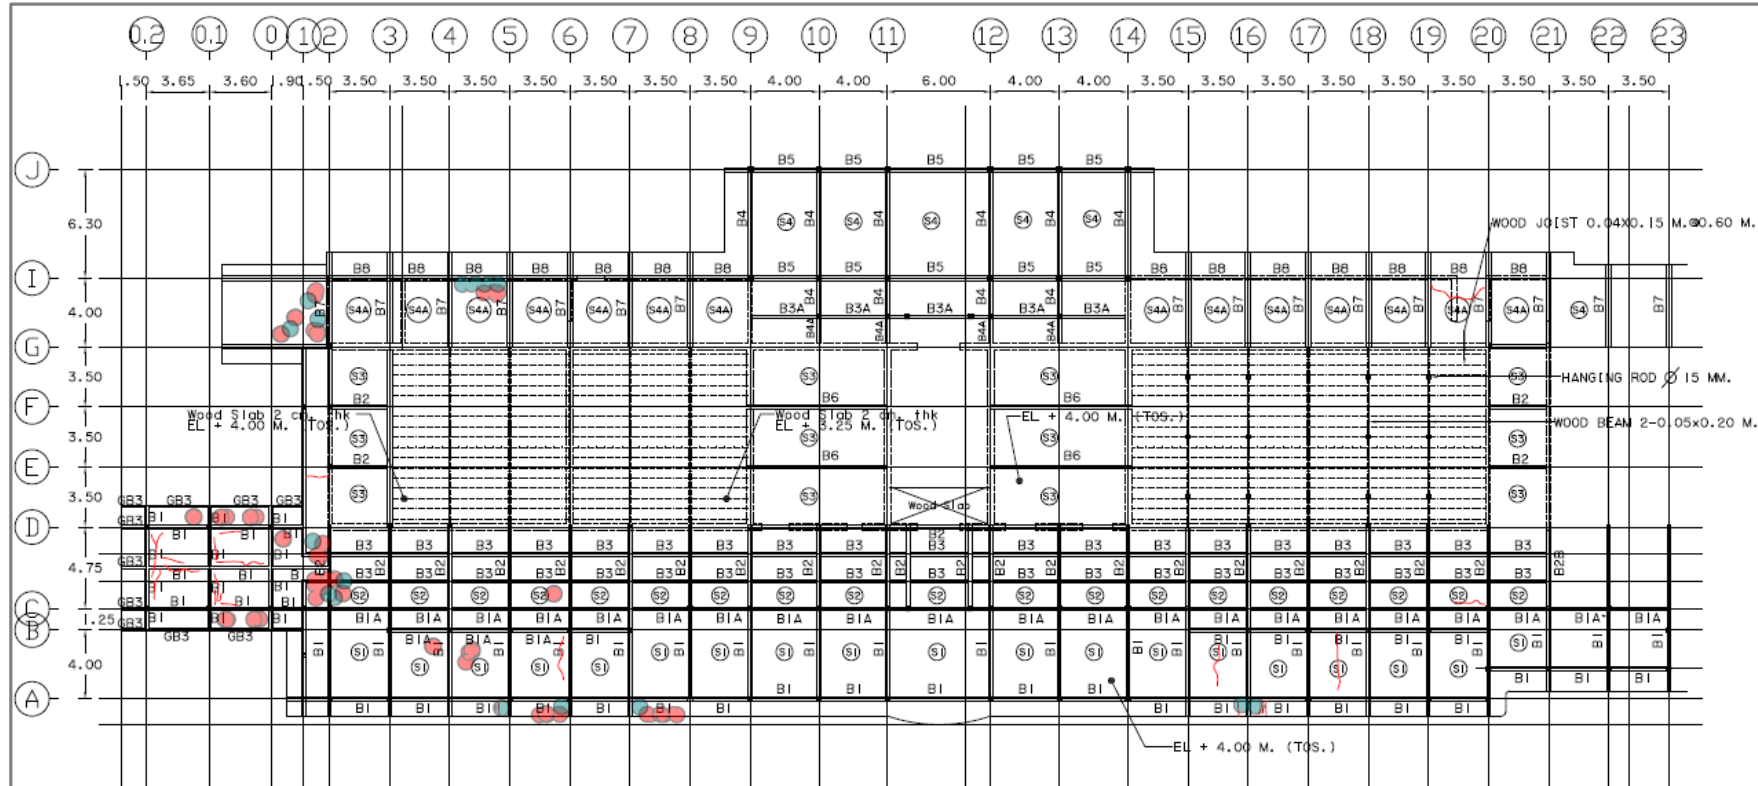
**Physical damage plan**

2<sup>nd</sup> FLOOR

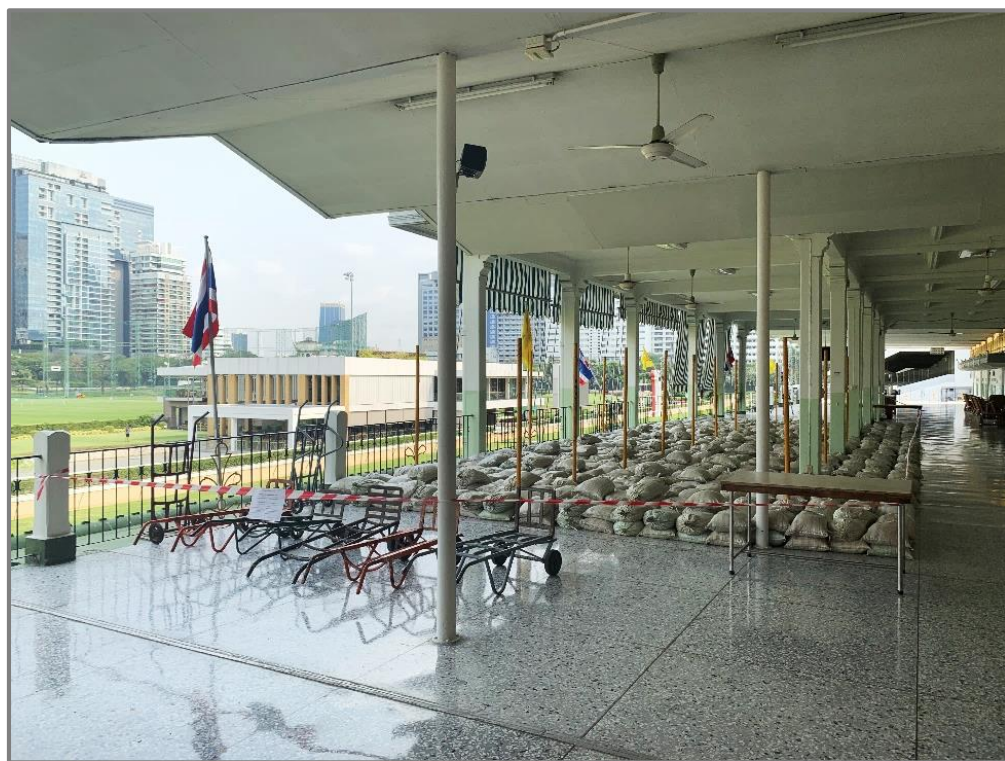
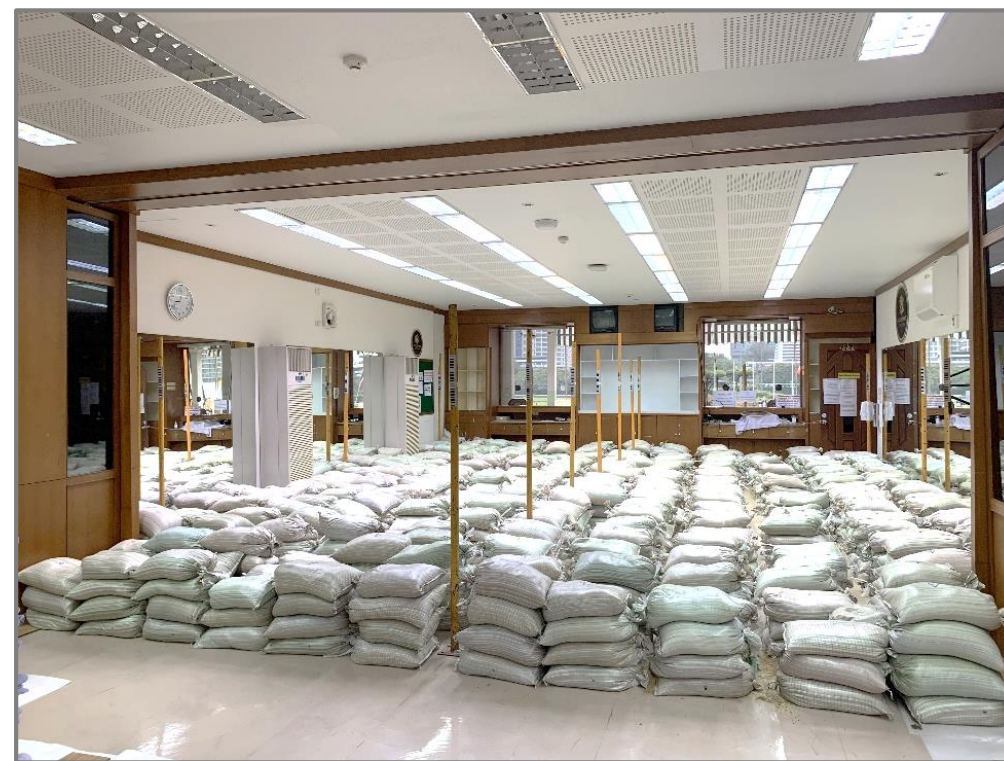
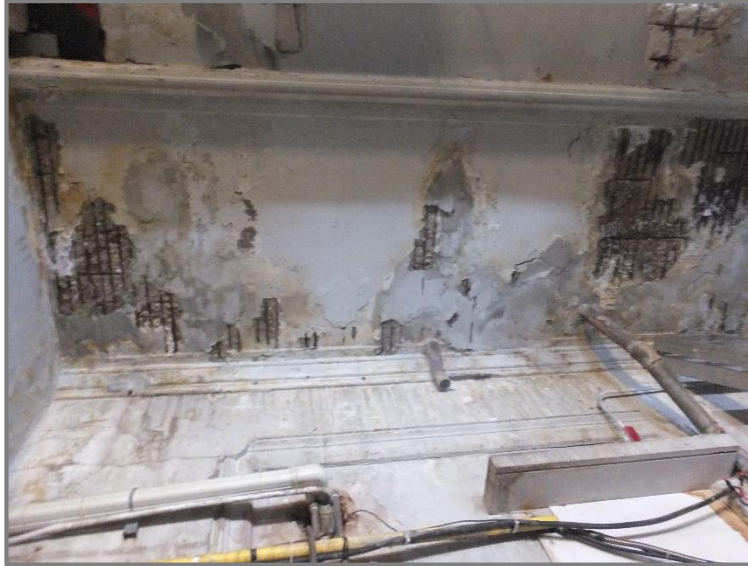
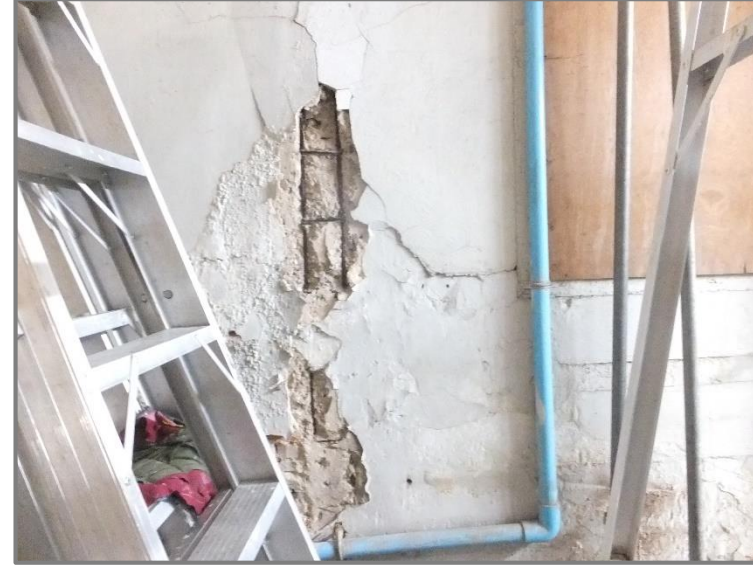
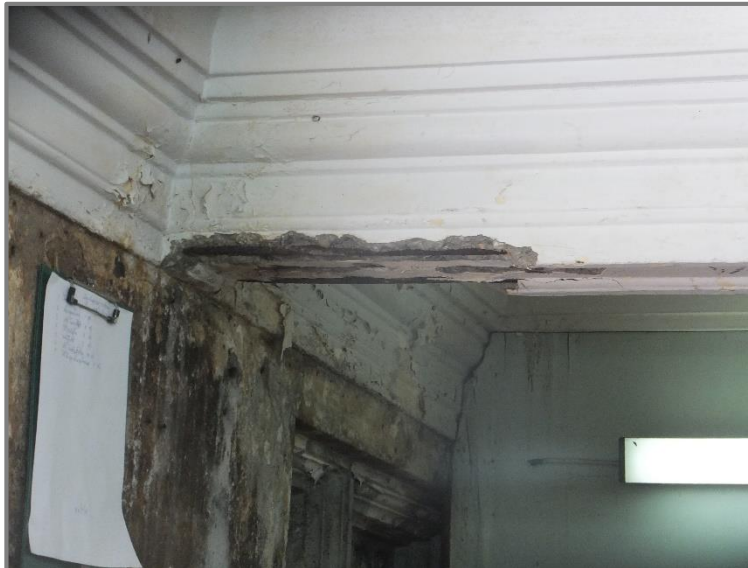
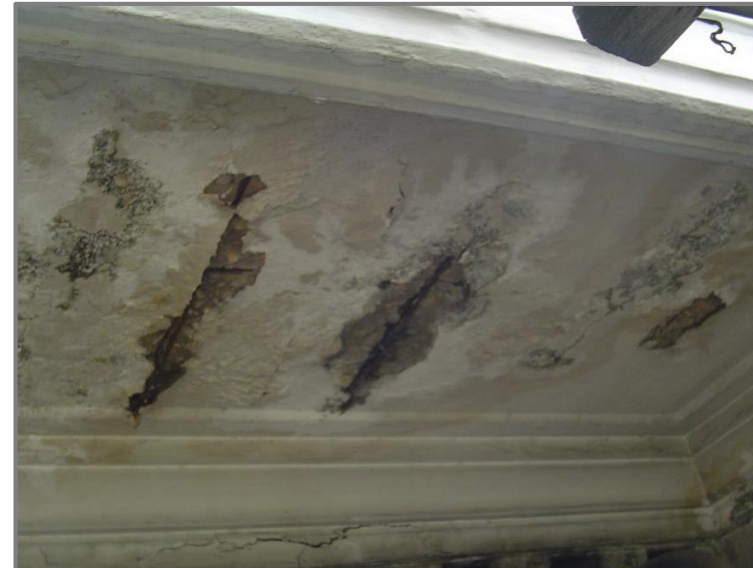
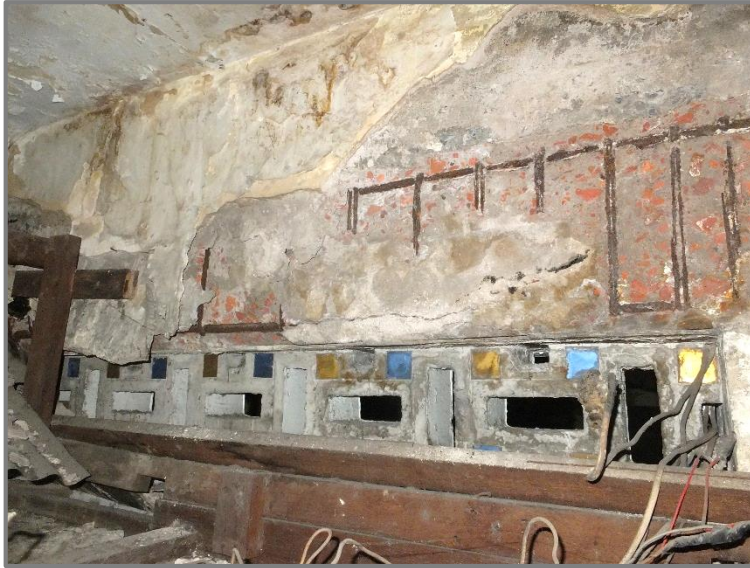
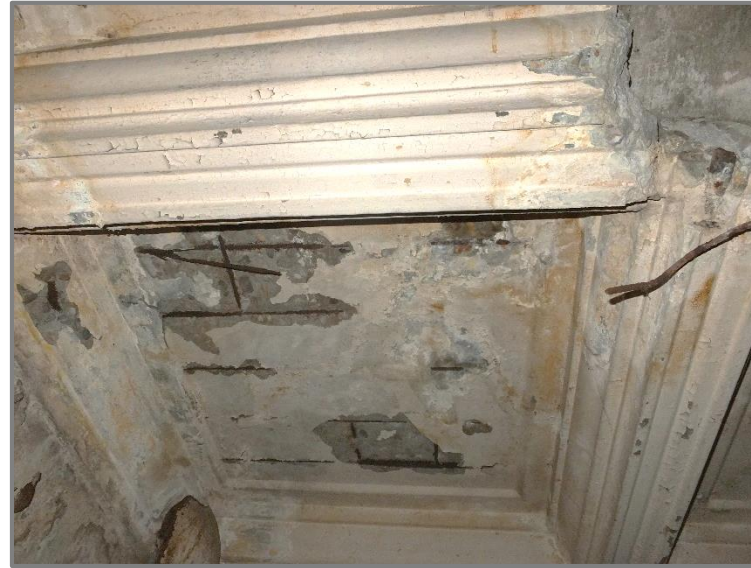
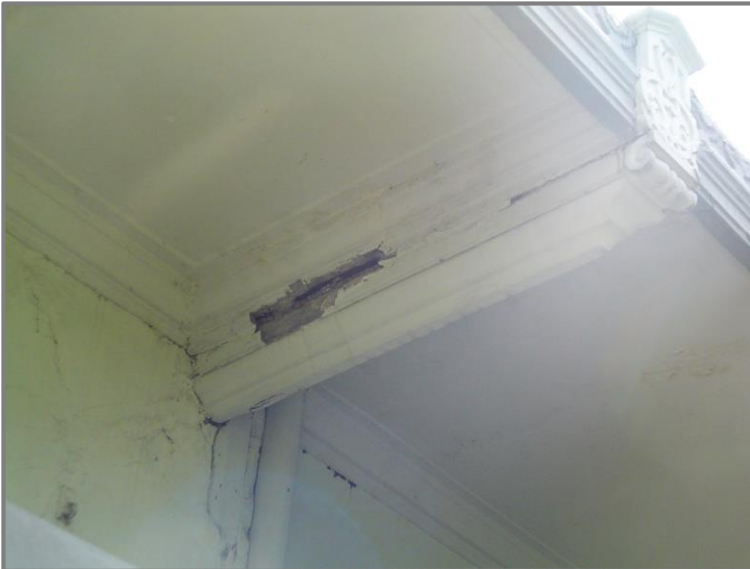
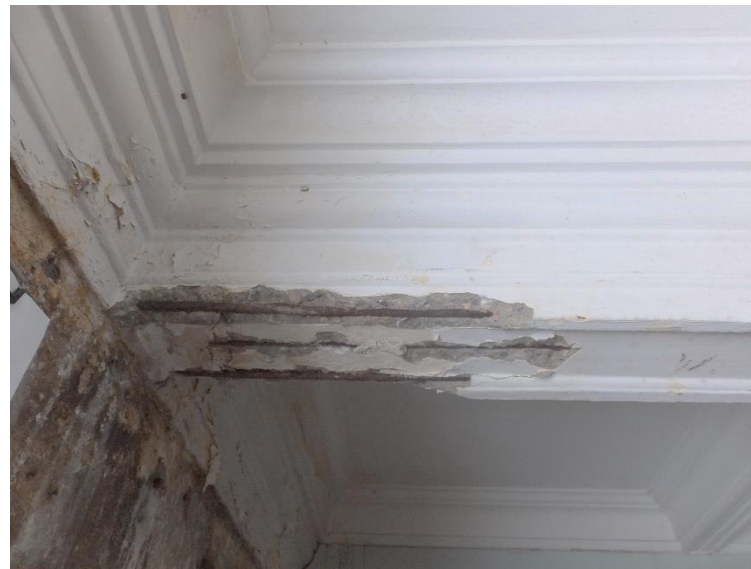
เนื่องจากระดับความเสียหายสะสมของโครงสร้างตามกาลเวลา ถือว่าอยู่ในระดับปานกลางถึงรุนแรง สถานะความแข็งแรงของตัวอาคารต่ำกว่าเกณฑ์ที่กฎหมายได้กำหนดไว้สำหรับโครงสร้างอาคารสมัยใหม่ นอกจากระดับความแข็งแรงของโครงสร้างลดลงแล้ว ยังมีสัญญาณเตือนที่มองเห็นได้จากความเสียหายทางกายภาพ รวมทั้งรอยแตกของคอนกรีตทั่วทั้งเพดานและเสารับน้ำหนัก ความผุกร่อนของเหล็กเสริมคอนกรีต และอื่นๆ

As the level of structural damage accumulated over time is considered moderate to severe, the building's stability status is below the legally required criteria for modern structures and buildings. Aside from the decreasing strength of the general structural integrity, there are visible problem signs that include extensive concrete cracks throughout the ceiling and support columns, advanced erosion of reinforced steel framework sections, among others.

กล่าวโดยสรุป คือ โครงสร้างของอาคารคลับเฮ้าส์หลังเก่า ถูกจัดอยู่ในระดับความเสียหายใน “ระดับปานกลางถึงรุนแรง” ซึ่งความแข็งแรงของโครงสร้างปัจจุบันโดยรวม มีระดับต่ำกว่าข้อกำหนดมาตรฐานของกฎกระทรวง

In conclusion, the old Clubhouse is classified in “Moderate-Severe” degree of damage. In this category, the current overall structure stability is lower than the standard requirement of Ministerial Regulation.

1. จำกัดการใช้งานอาคารคลับเฮ้าส์และดำเนินการติดตั้งอุปกรณ์ป้องกันการร่วงหล่นของวัสดุในพื้นที่อันตราย
2. การก่อสร้างอาคารคลับเฮ้าส์หลังใหม่ทดแทนอาคารหลังเก่า หรือ
3. ซ่อมแซมโครงสร้างอาคารคลับเฮ้าส์หลังเก่าทั้งหมดก่อนที่จะกลับมาใช้งาน ในกรณีที่สมาคมฯ ยังมีความประสงค์จะใช้งานอาคารคลับเฮ้าส์หลังเก่าต่อเนื่องตามวัตถุประสงค์เดิม

1. To limit the usage at the old Clubhouse and install the protection equipment at dangerous zones
2. To construct new Clubhouse to replace the old one, or
3. To repair the whole structure of the old Clubhouse before resuming usage if the Club continues to use the old Clubhouse as usual
