โครงการ
 Project **THE ROYAL SPORT CLUB BUILDING**
ปทุมวัน, กรุงเทพมหานคร (พื้นที่ทดสอบ 2 : พื้นชั้นบน GL. A-C/11-15)

แบบแสดง
 Title **รูปแสดงการติดตั้งเครื่องมือ-อุปกรณ์การทดสอบ**
INSTALLATION OF TEST APPARATUS

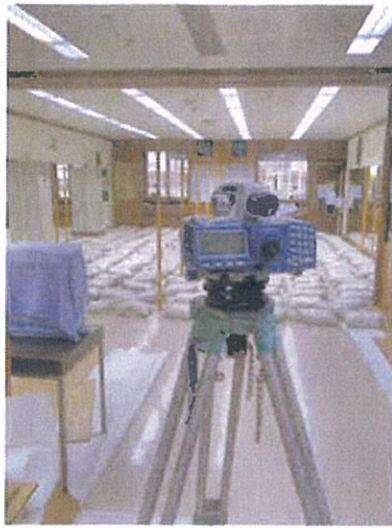
กล้องระดับความละเอียดสูงที่ใช้ตรวจวัดการแอ่นตัวของพื้น

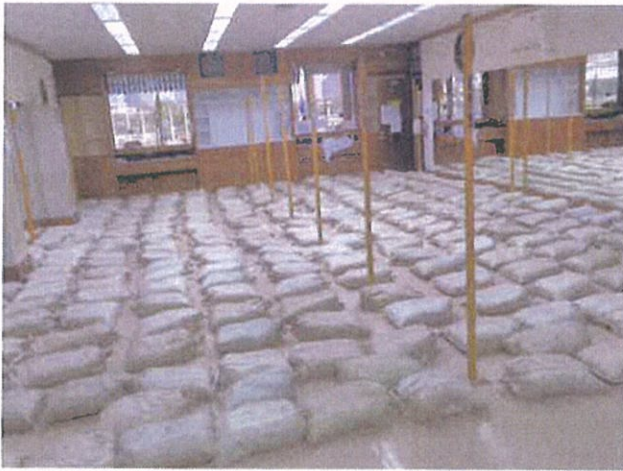
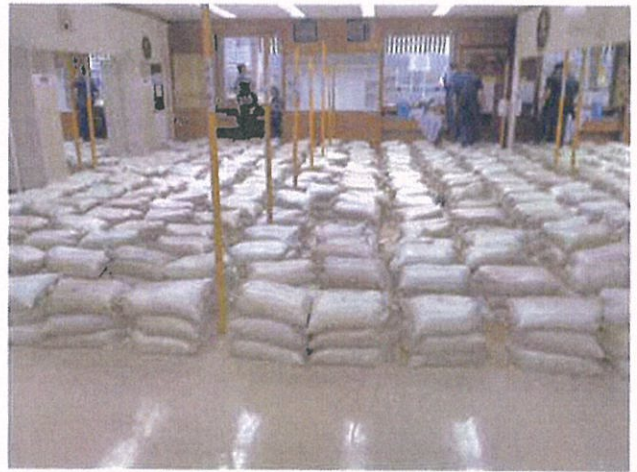
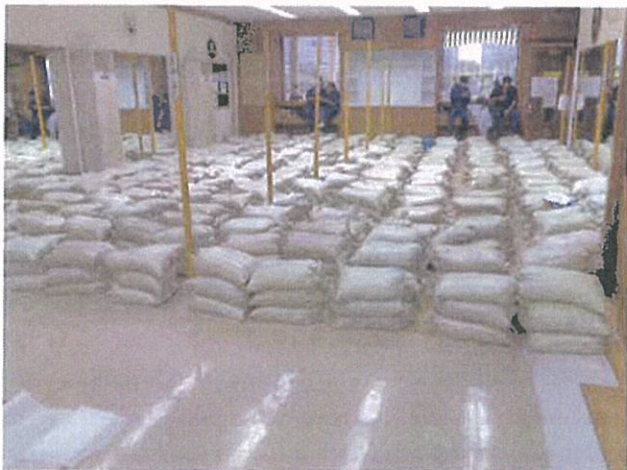
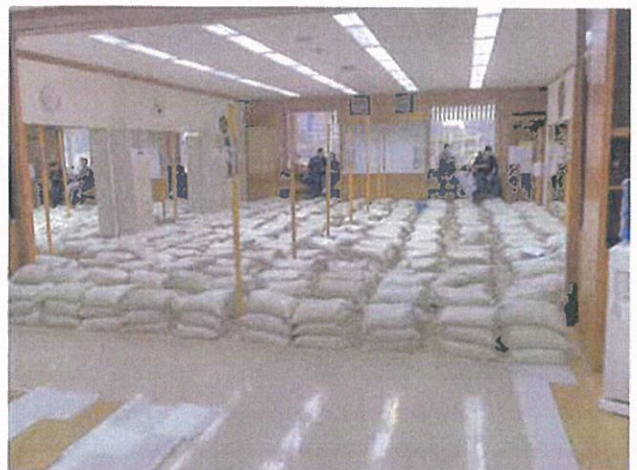
ถุงทรายที่ใช้เป็นน้ำหนักบรรทุกทดสอบ บนพื้นที่ทดสอบ

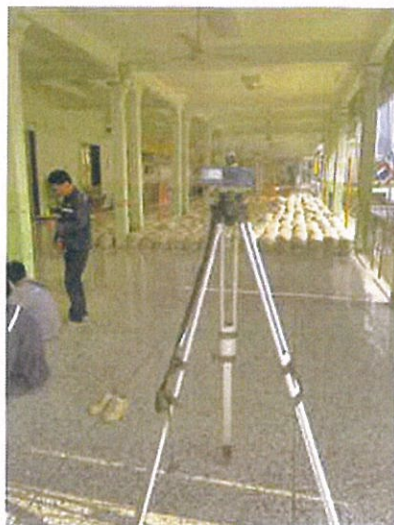
กล้องระดับความละเอียดสูงที่ใช้ตรวจวัดการแอ่นตัวของพื้น

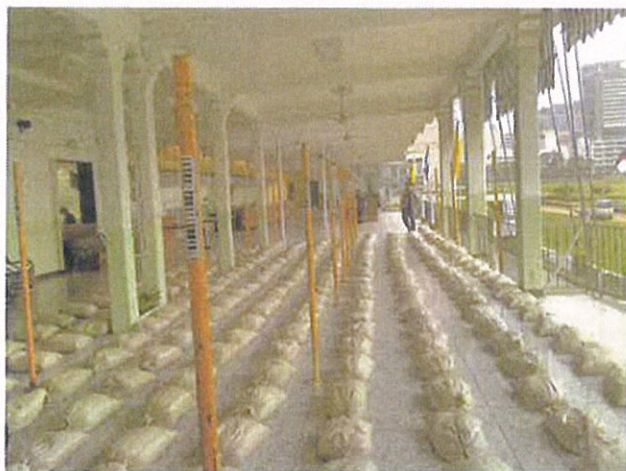
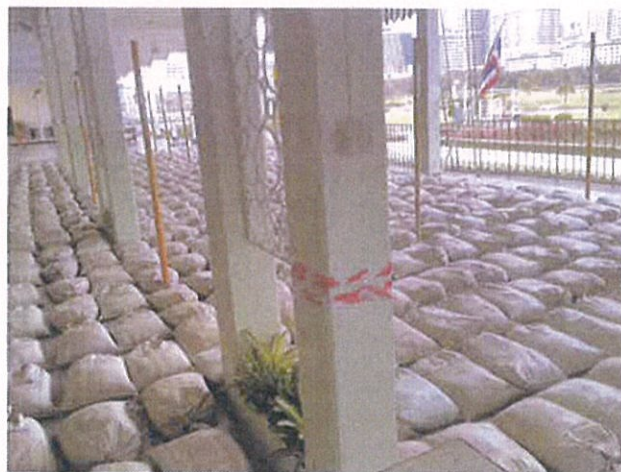
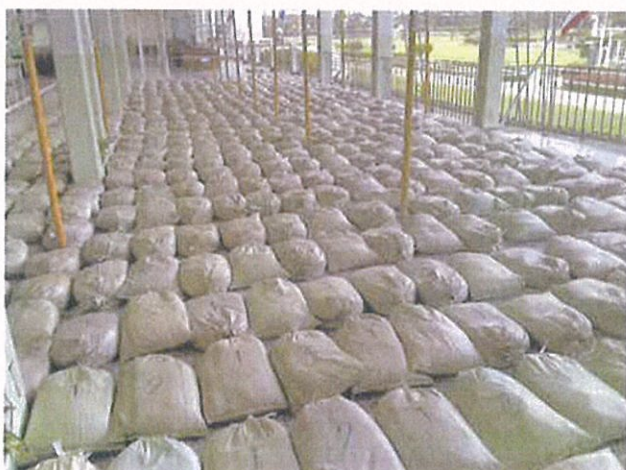
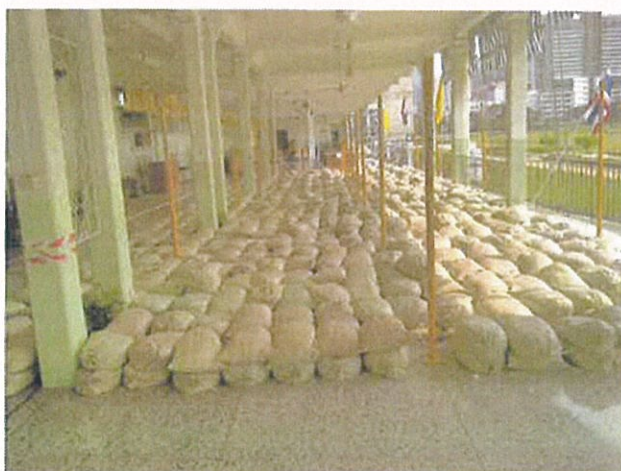
ถุงทรายที่ใช้เป็นน้ำหนักบรรทุกทดสอบ บนพื้นที่ทดสอบ
